**Arquitectura Art Deco, un lenguaje patrimonial escondido
en el Centro Histórico de Tunja**

**Universidad de Boyacá
Facultad de Arquitectura, Diseño y Urbanismo
Arquitectura
Tunja
2024**

**Trabajo de grado Semillero de Investigación APQUA para optar al título de:
Arquitecto**

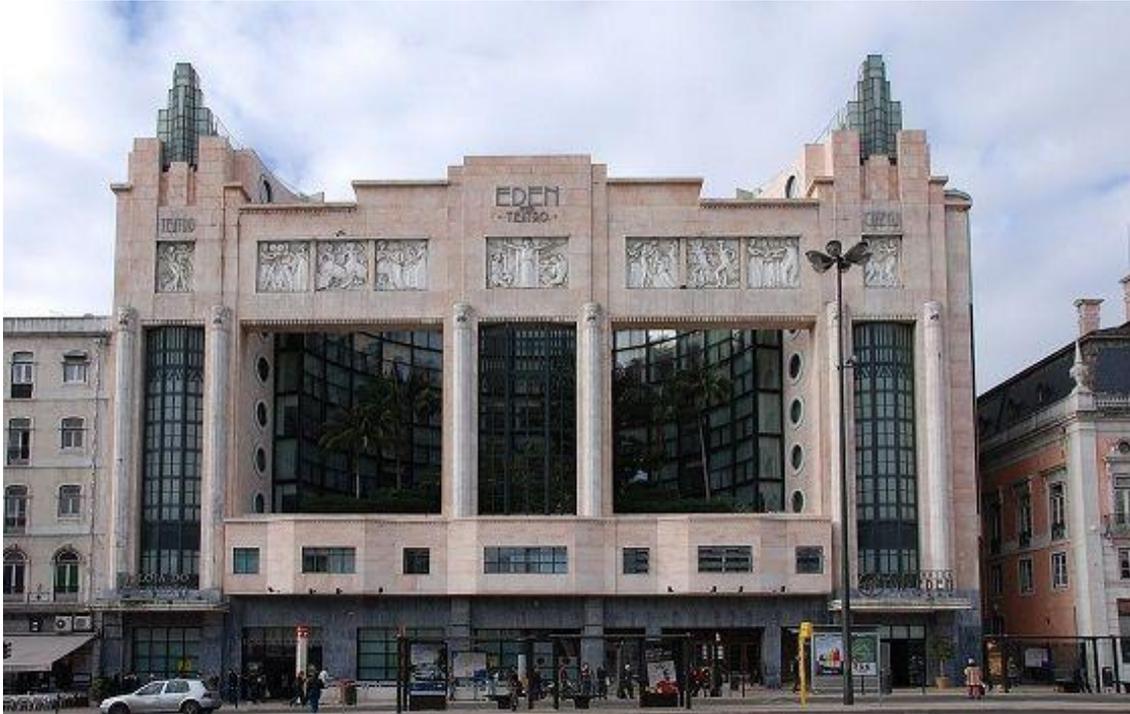
Figura 1

Cine-teatro Edén, Lisboa, Portugal

Lenguaje Art Deco del periodo ZIG-ZAG

En medio del desarrollo internacional, la arquitectura Art Deco llega al continente americano por Norteamérica, donde los rascacielos neoyorquinos fueron la representación de este, mientras que Miami y ciudades costeras del Pacífico como San Antonio y Los Ángeles vivieron su llegada gracias a la industria hotelera (Cerdea Brintrup, 2000). Tomando como referente el Art Deco europeo y estadounidense, la historiadora Eva Weber, identifica dos periodos en el desarrollo del lenguaje Art Deco, el primero el *zigzag* dado principalmente en Europa entre 1920 y 1929 y que tiene sus raíces en las culturas precedentes como: Mesopotamia, Egipto, Incas, Mayas y culturas africanas y asiáticas, que se evidencian en “triángulos unidos o superpuestos,[...] frisos zigzagueantes y guardas con connotación indígena” ejemplificado en la *Figura 1* con el Cine-

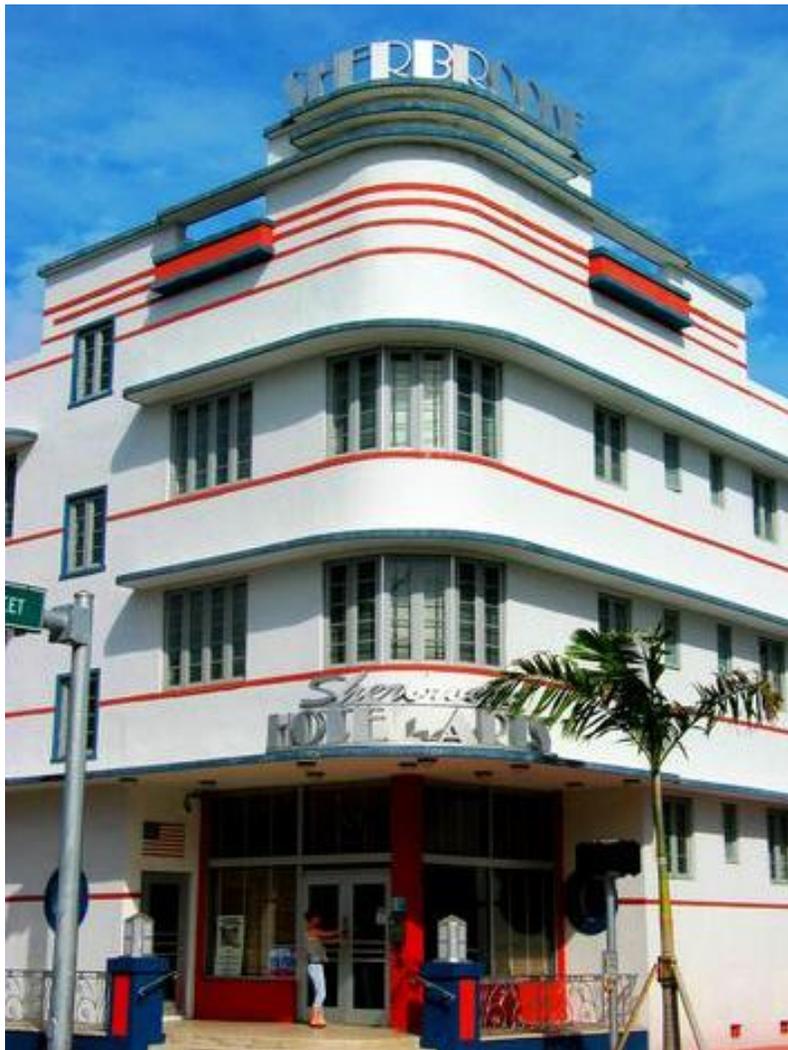
Figura 2

Hotel Arts, Miami, EEUU

Lenguaje Art Deco del periodo Stream-Line

teatro Edén localizado en Lisboa, Portugal; el segundo, el *Stream line* tiene el carácter estadounidense dado entre 1930 y 1939 como imagen de “operarios musculosos manejando diferentes máquinas y líneas curvas aerodinámicas o también abstracciones de velocidad” (Weber, 1993) dando como resultado una arquitectura inspirada en la industrialización como lo evidencia la *Figura 2* en el Sherbrooke hotel Arts, en Miami, EEUU.

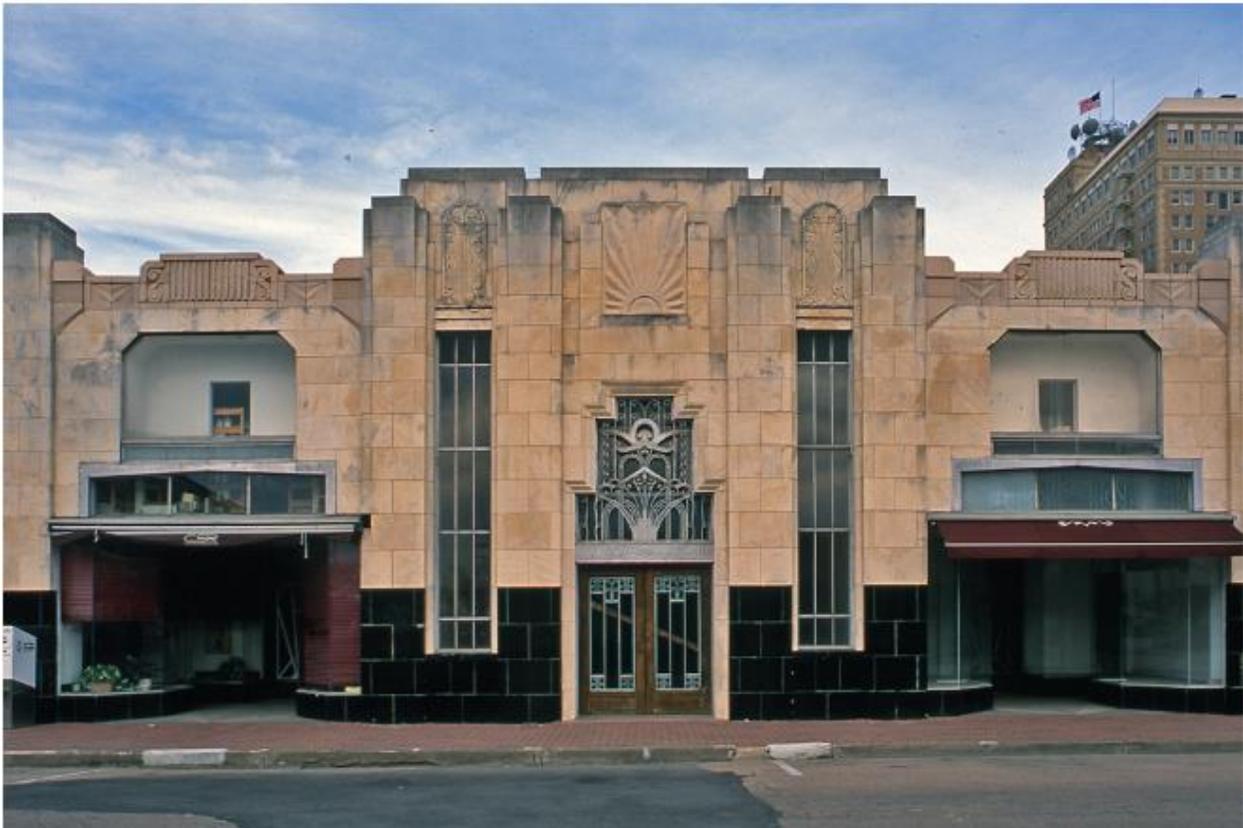
Figura 3

The Kyle building EEUU

Edificio *Art Deco ZIGZAG*

El zigzag inspirado en las culturas antecesoras y de mayor desarrollo europeo, muestra como la arquitectura Art Deco se desenvuelve con una ornamentación elaborada, con usos de color, con figuras geométricas simples, acompañado de volúmenes de influencia cubista y formas cilíndricas, además de esculturas en altorrelieve; se vale también, de geometrías como el de su nombre, el zigzag, aparte también del espiral, segmentos de círculo, triángulos y rayas que evocan la naturaleza, aunque en ocasiones se acompañen de representaciones literales de la misma como: flora, aves, amaneceres, olas, nubes; como se ejemplifica en la *figura 3* con el edificio “*The Kyle*” y en la *figura 4* el con el Ángel del cementerio de Azul.

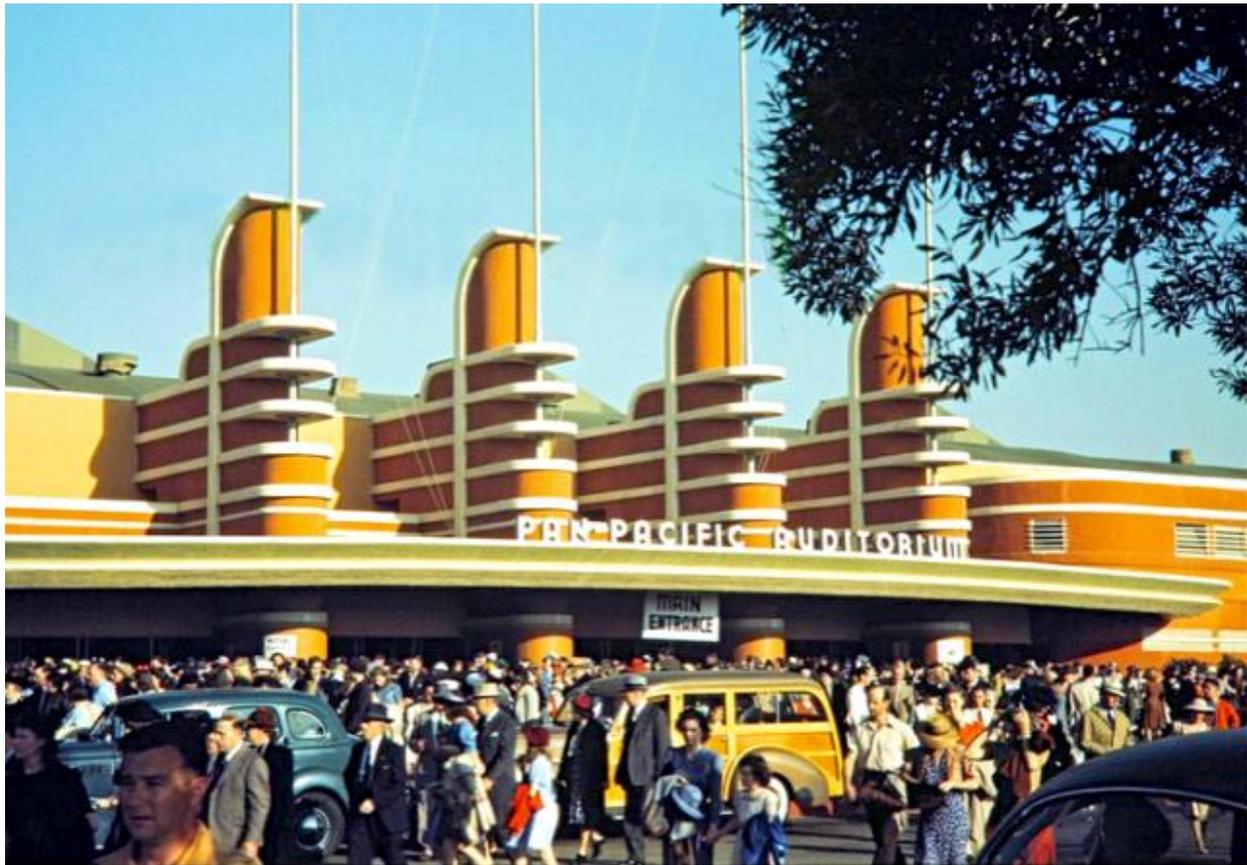
Pan-Pacific Auditorium

Auditorio Art Deco Streamline inspirado en la forma de los trasatlánticos.

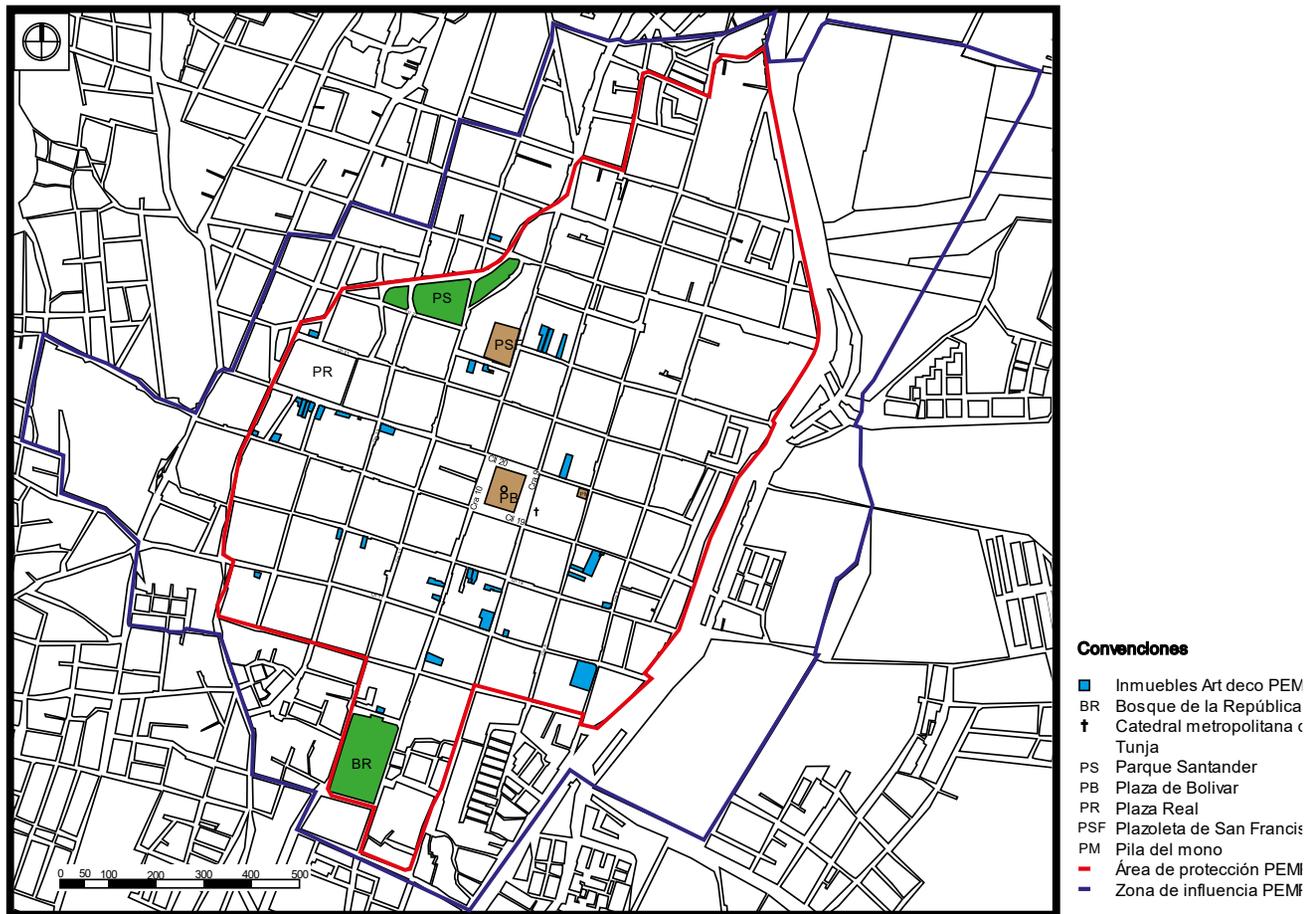
Inmuebles de lenguaje Art Deco relacionados en el PEMP

Plano del Centro Histórico de Tunja que relaciona los inmuebles de lenguaje Art Deco identificados por el PEMP que se mantienen en pie en el 2023.

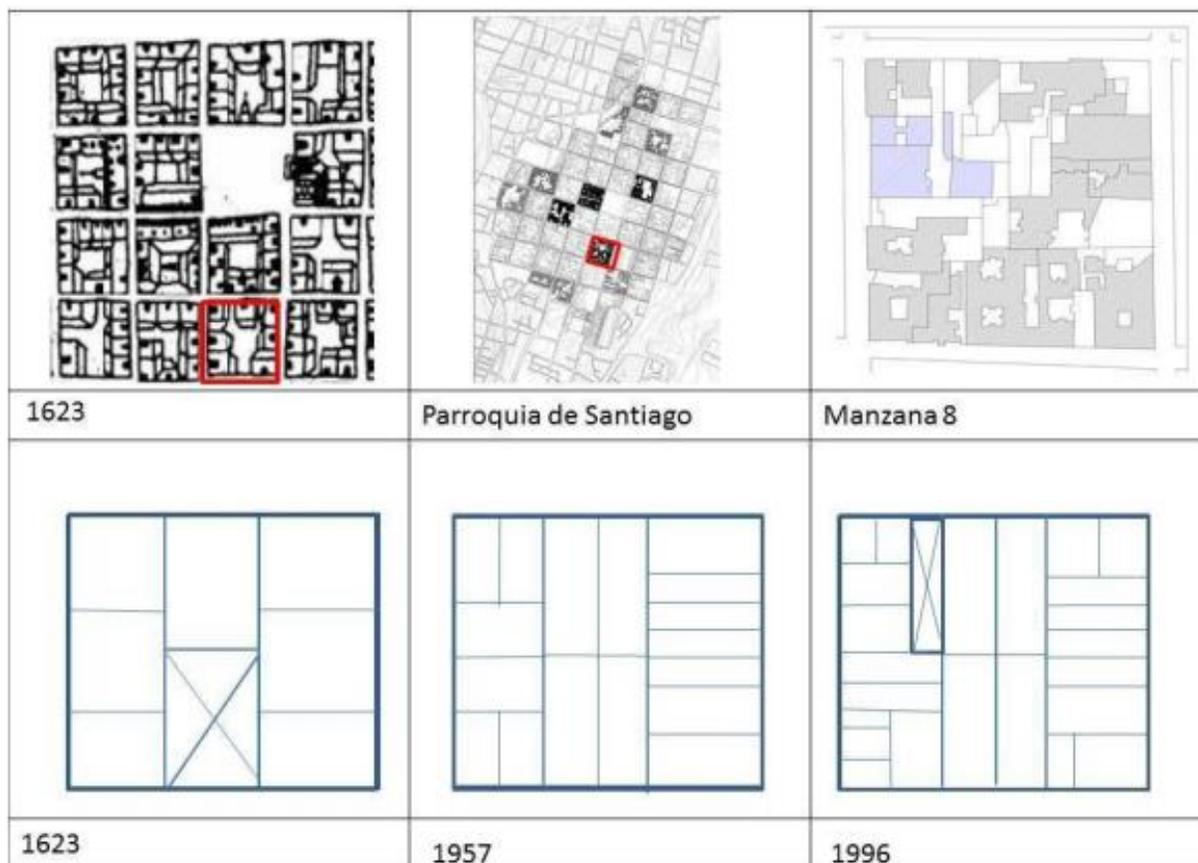
Parcelación manzana 8, Tunja, Colombia

Transformaciones prediales al interior de la manzana N°8 localizada en el Centro Histórico de Tunja.

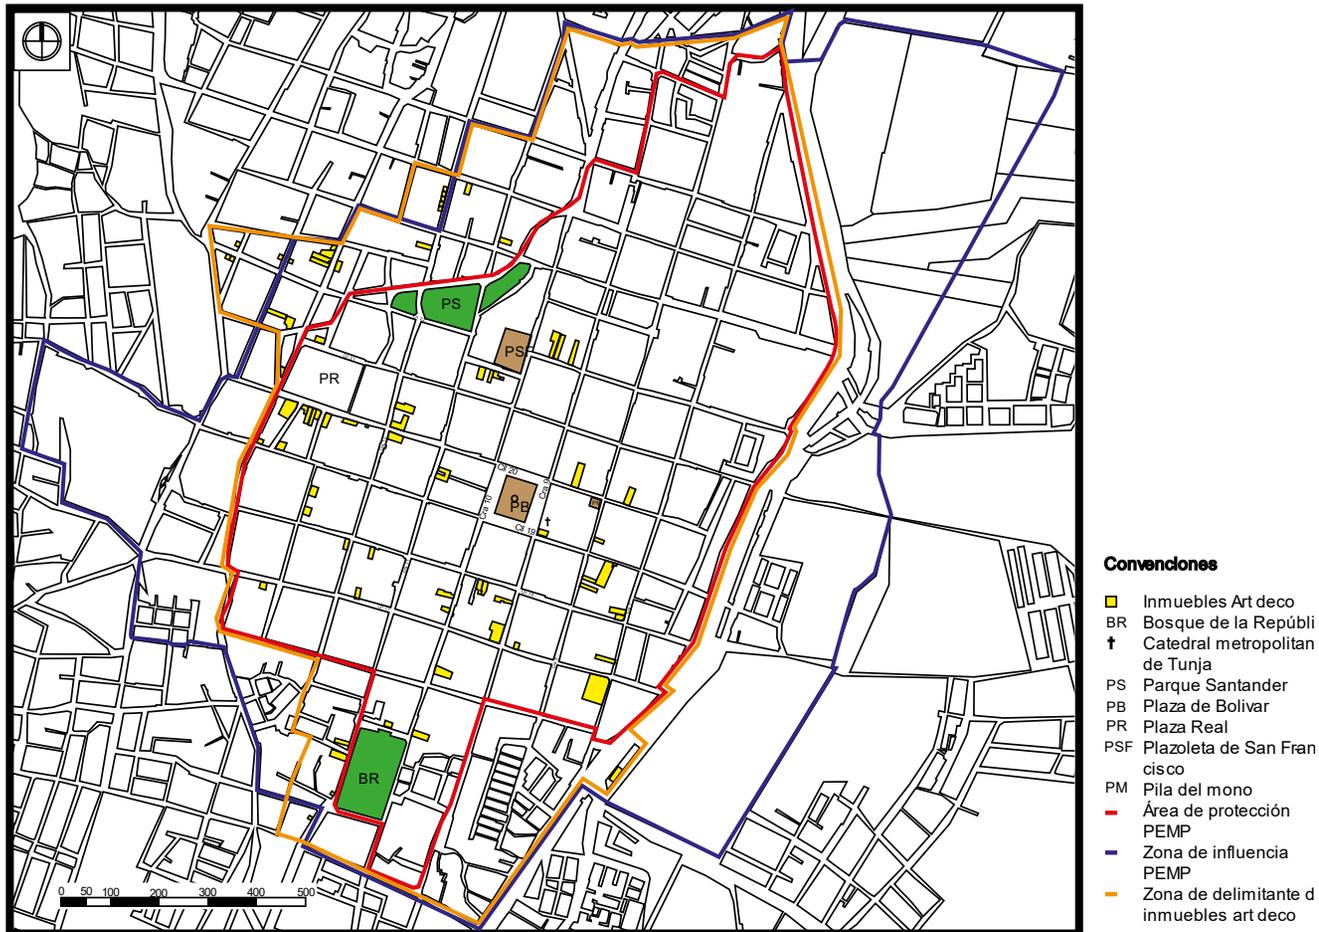
Localización inmuebles Art Deco, Tunja, Colombia.

Plano de localización elaborado con base en el PRO_02_NIVELES_PERMITIDOS_DE INTERVENCIÓN del PEMP de Tunja, que permite la identificación de los inmuebles hallados en el trabajo de campo y el nivel de intervención con que cuentan.

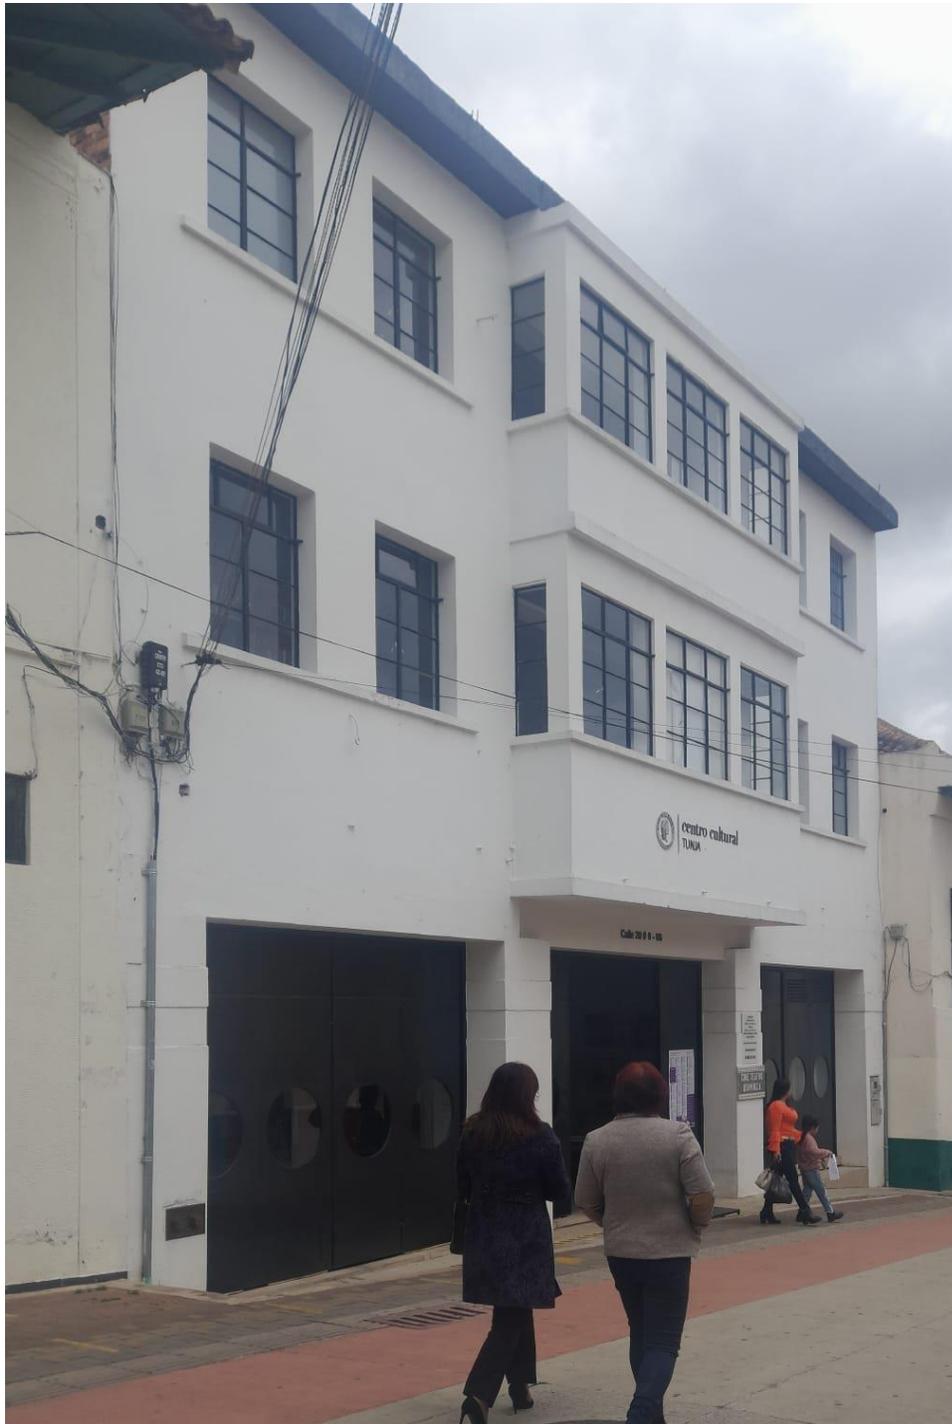
Figura 19

Teatro Quiminza

Localizado en la Calle. 20 # 8-131 Tunja, Colombia.

Como Juan Carlos Pérgolis lo expone en su texto “Art Déco, ornamento y geometría. Un ejercicio metodológico para la investigación en arquitectura”, el Art Deco en la arquitectura colombiana tiene su gran primera acogida por parte de los teatros y cinemas (Pérgolis, 2012), Tunja no fue la excepción, dado que dos de sus teatros, el Quiminza mostrado en la *figura 19* y el Cultural mostrado en la *figura 20*, son edificios de lenguaje Art Deco que por sus ornamentos dejan ver a simple vista su estrecha relación con el periodo del *Stream line* de una forma sutil, con ventanas en ojo de buey, simetría, redondeos y líneas verticales.

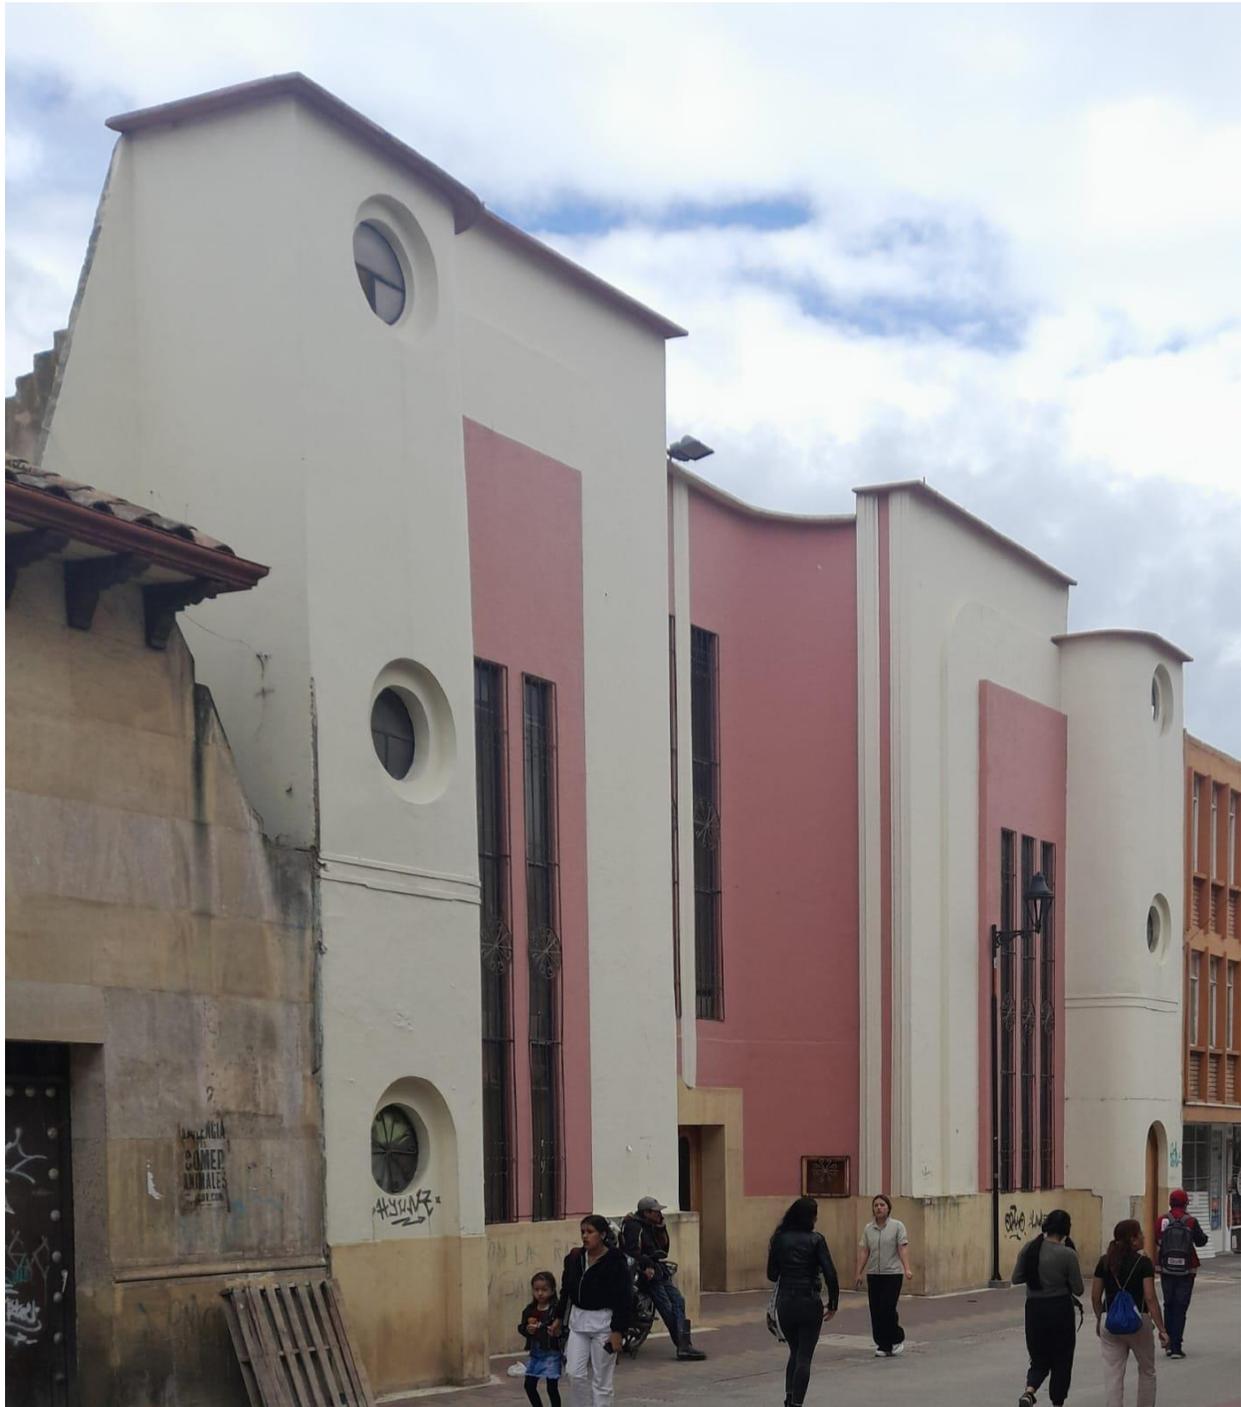
Figura 20

Teatro cultural

Teatro localizado en la Carrera 10 # 16-20 Tunja, Colombia.

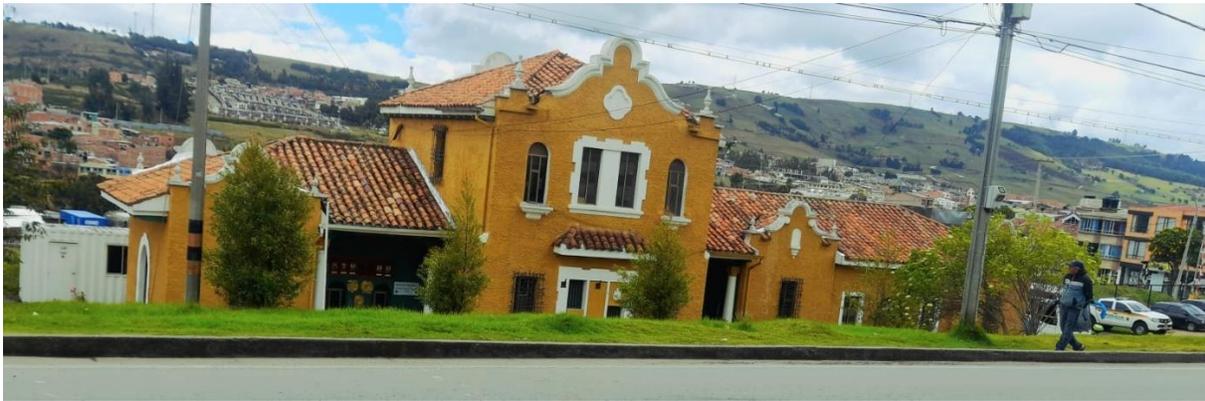
Figura 21

Estación del ferrocarril del sur

Estación del ferrocarril del sur, hoy estación de policía

Por otra parte, el lenguaje en su periodo *Zigzag* tuvo como representantes a gran escala en la ciudad, dos edificaciones de uso público que acogieron el Art Deco; como lo expone PÉRGOLIS respecto a la adopción del lenguaje en la arquitectura; un ejemplar es la estación del ferrocarril del sur expuesta en la *figura 21*, hoy estación de policía, que cuenta con ornamentos decorativos que comparten similitud con el lenguaje Art Deco de la ciudad, con remates y elementos decorativos y elaborados; y al edificio de teléfonos mostrado en la *figura 22*, ubicado en la intersección de la calle 20 con la carrera 12, el cual es fiel representante de la arquitectura deco, con sus líneas rectas, su verticalidad, el remate con una figura con orden piramidal y su fachada con superficies en alto y bajo-relieve.

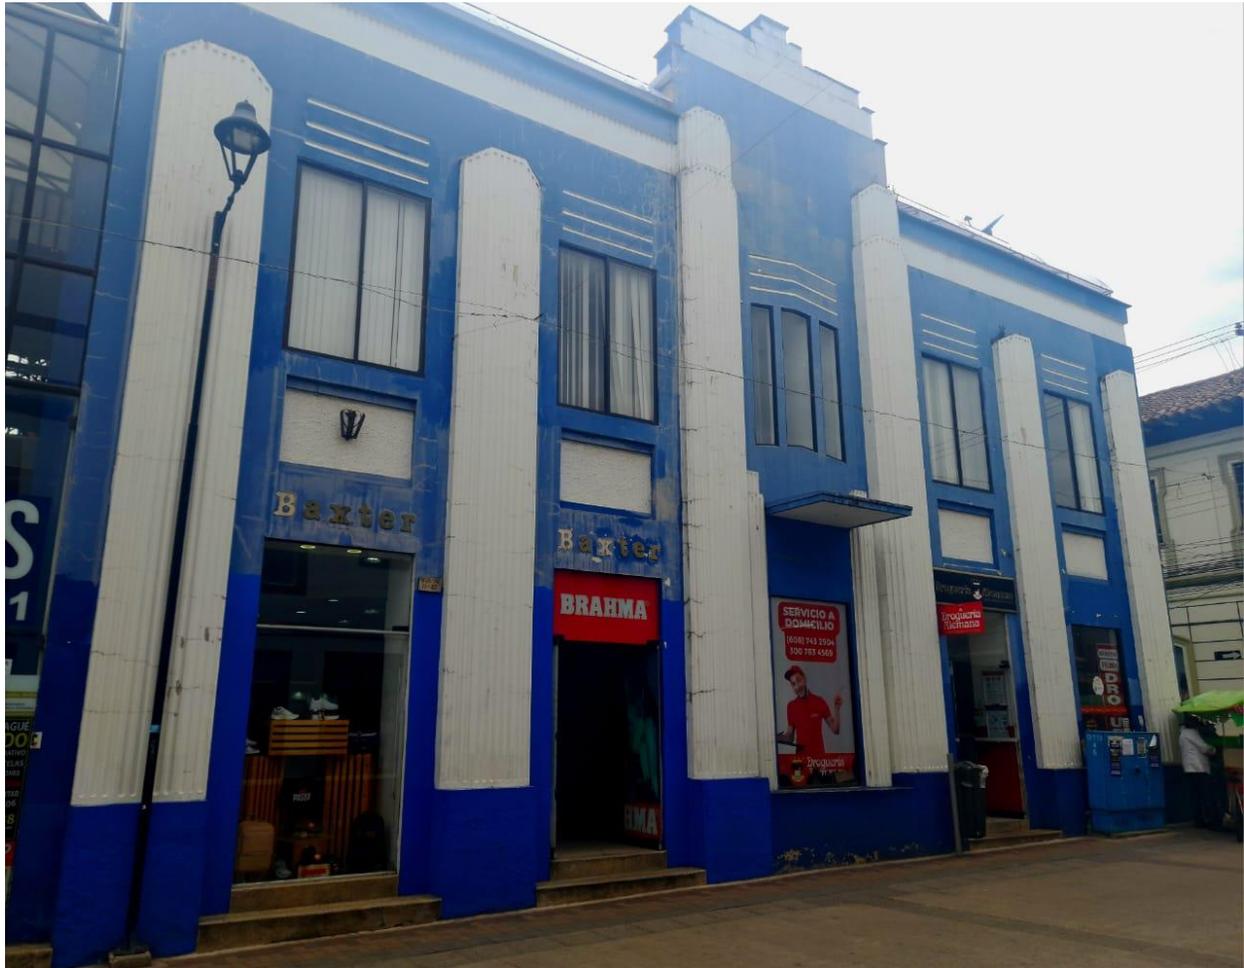
Figura 22*Edificio de Teléfonos*

Inmueble localizado en la intersección esquina Calle 20 con Carrera12

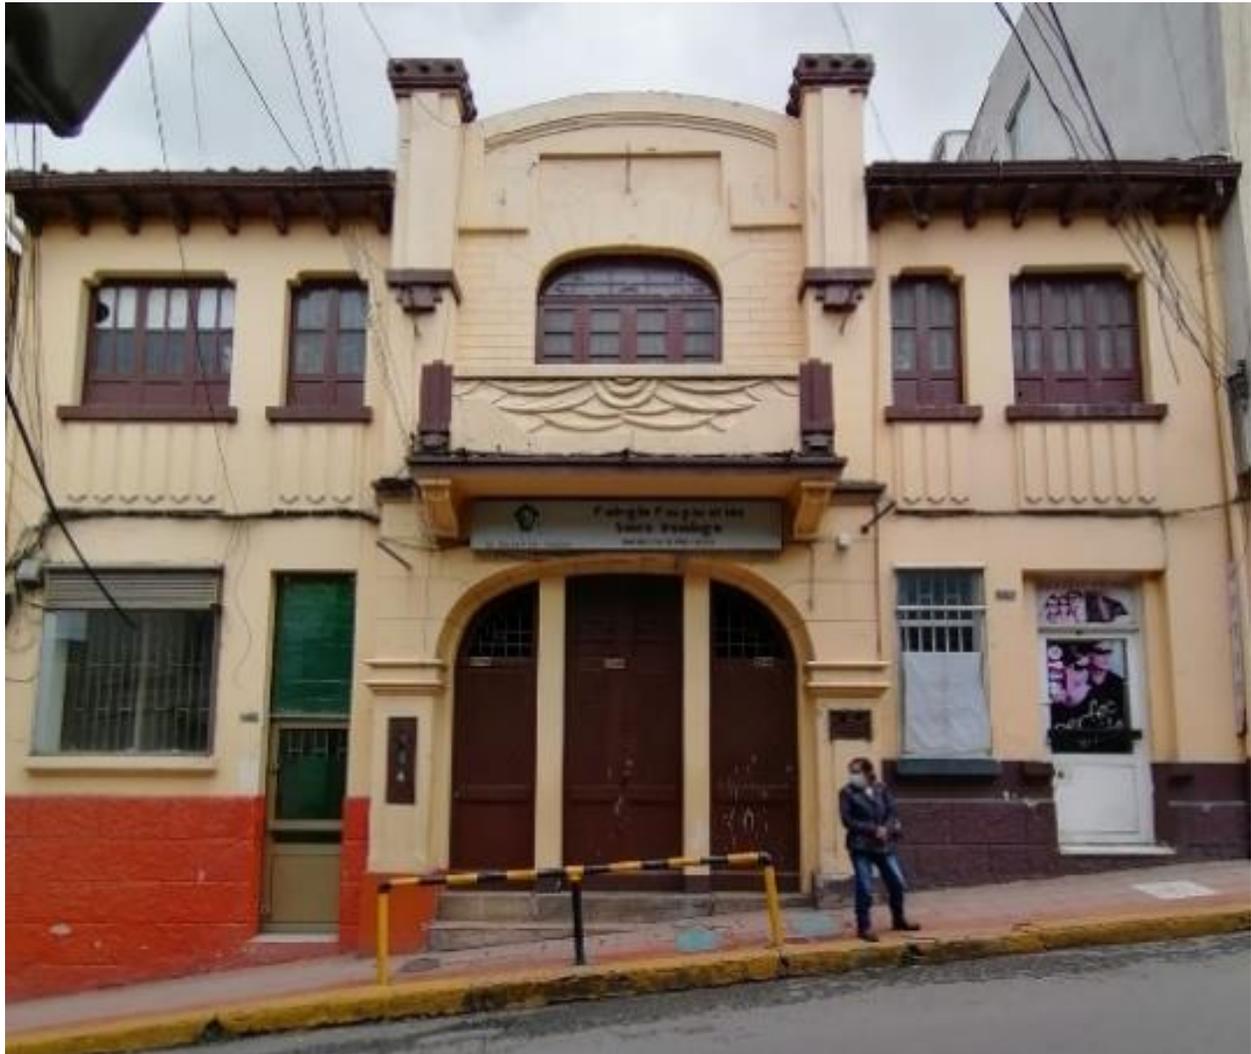
Inmueble calle 12 # 20-46.

Inmueble que evidencia híbridos entre un lenguaje Art Deco republicanos y/o coloniales, localizado en la calle 12 # 20-46, Tunja, Colombia.

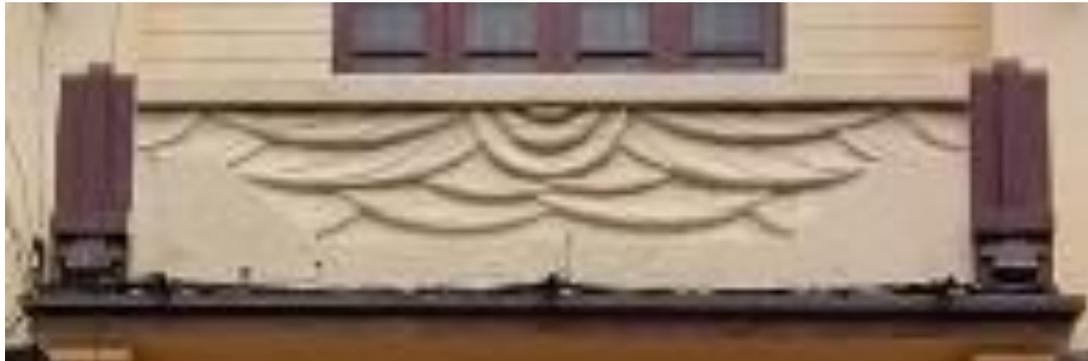
Figura 24

Detalle balcón Art Deco

Balcón con elementos Art Deco del Inmueble localizado en la calle 12 # 20-46 Tunja, Colombia

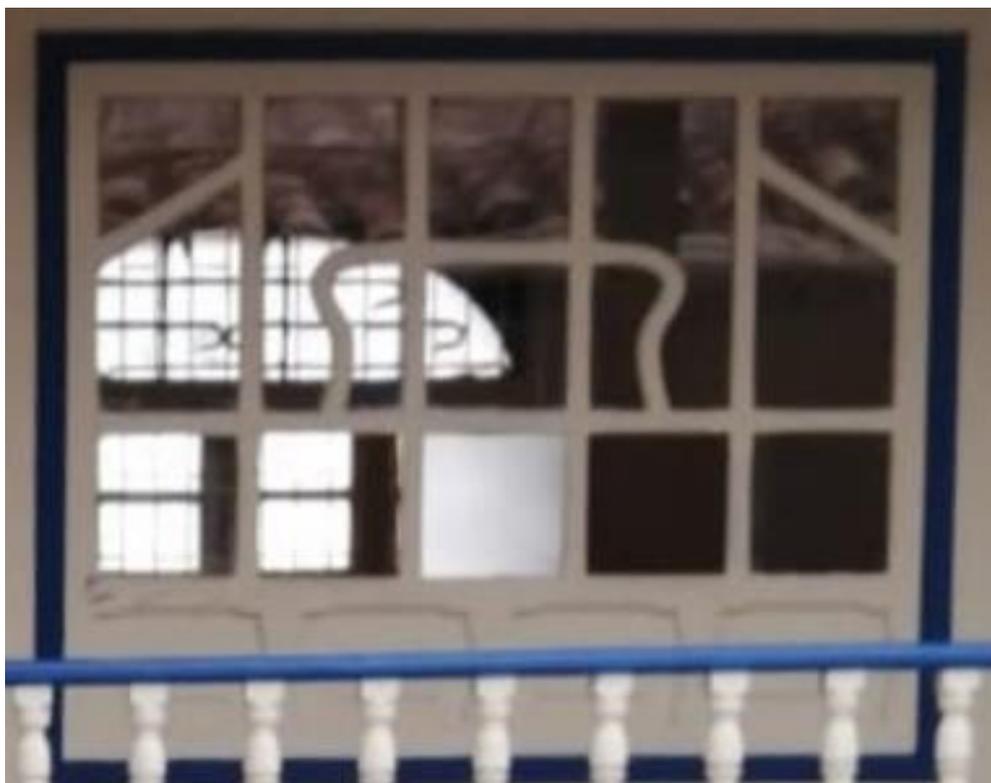
Ventana Art Deco del interior del inmueble localizado en la calle 12 # 20-46 Tunja, Colombia.

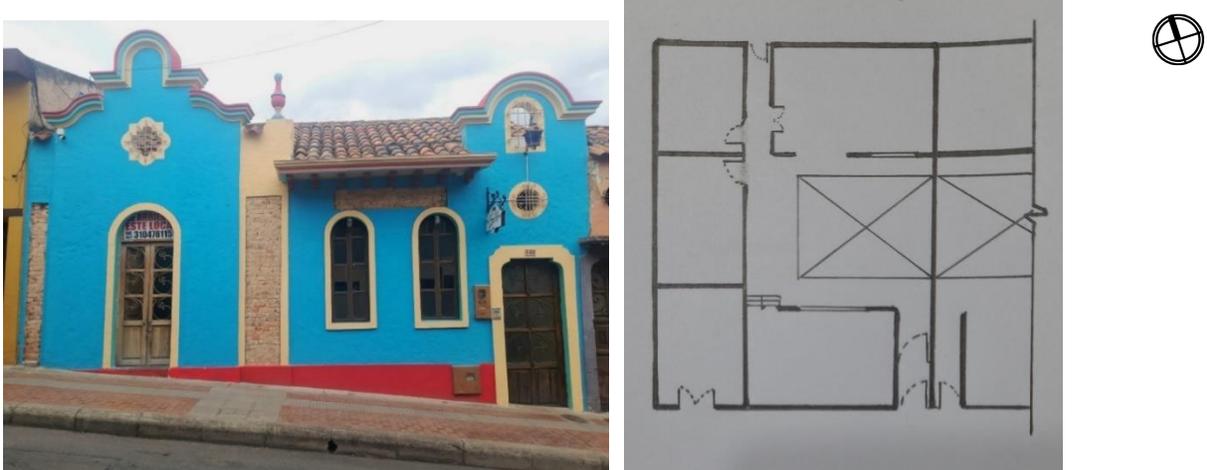
Casa de fachada Art Deco y planta con patio central Ej.1

En la planta esquema de la izquierda se muestra como la casa pareada evidencia la forma en que en conjunto forman el patio central de la casa colonial y su distribución espacial.

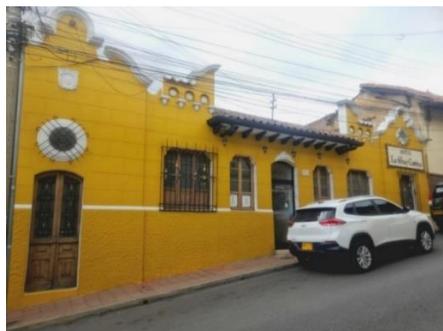
Figura 27*Casa de fachada Art Deco y planta con patio central Ej.2*

La planata esquema muestra la distribución colonial del inmueble que cuenta con fachada de estilo Art Deco.

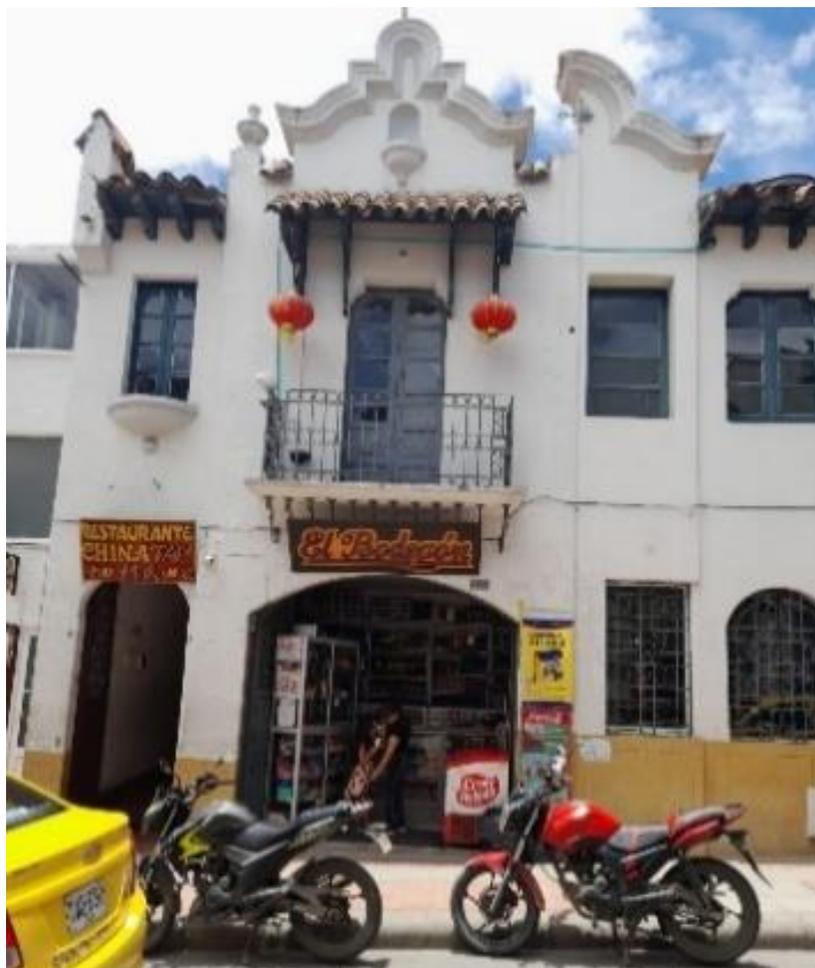
Figura 28

Inmueble de piel Art Deco

Inmueble localizado en la Calle. 18 # 11- 65 Tunja, Colombia.

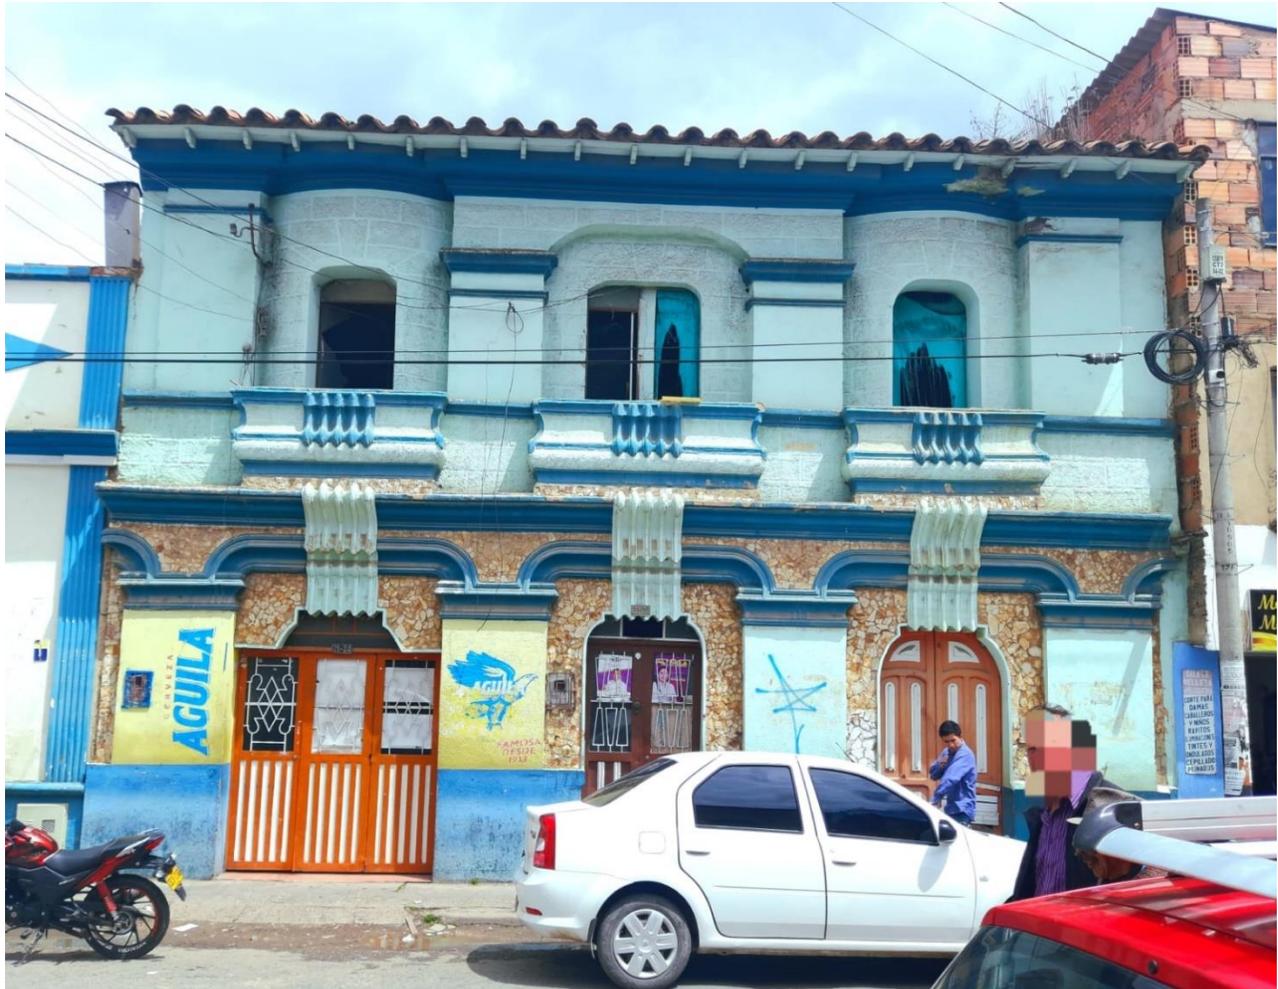
Figura 29

Inmueble ecléctico Art Deco

Inmueble localizado en la Calle 15 # 21-20 Tunja, Colombia.

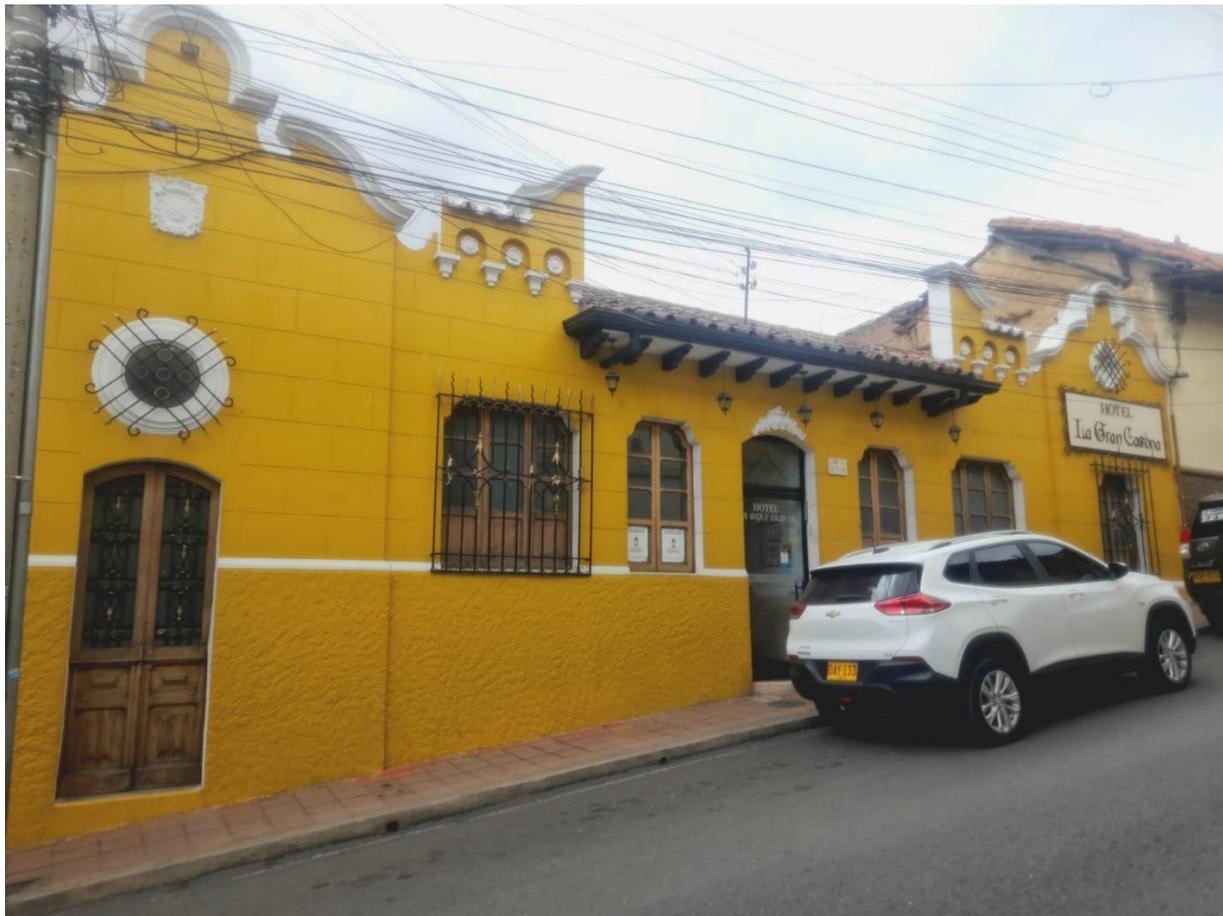
Inmueble Art Deco colonialista

Inmueble con patio central colonial, actualmente con uso hotelero localizado en la Calle. 19 # 7-65

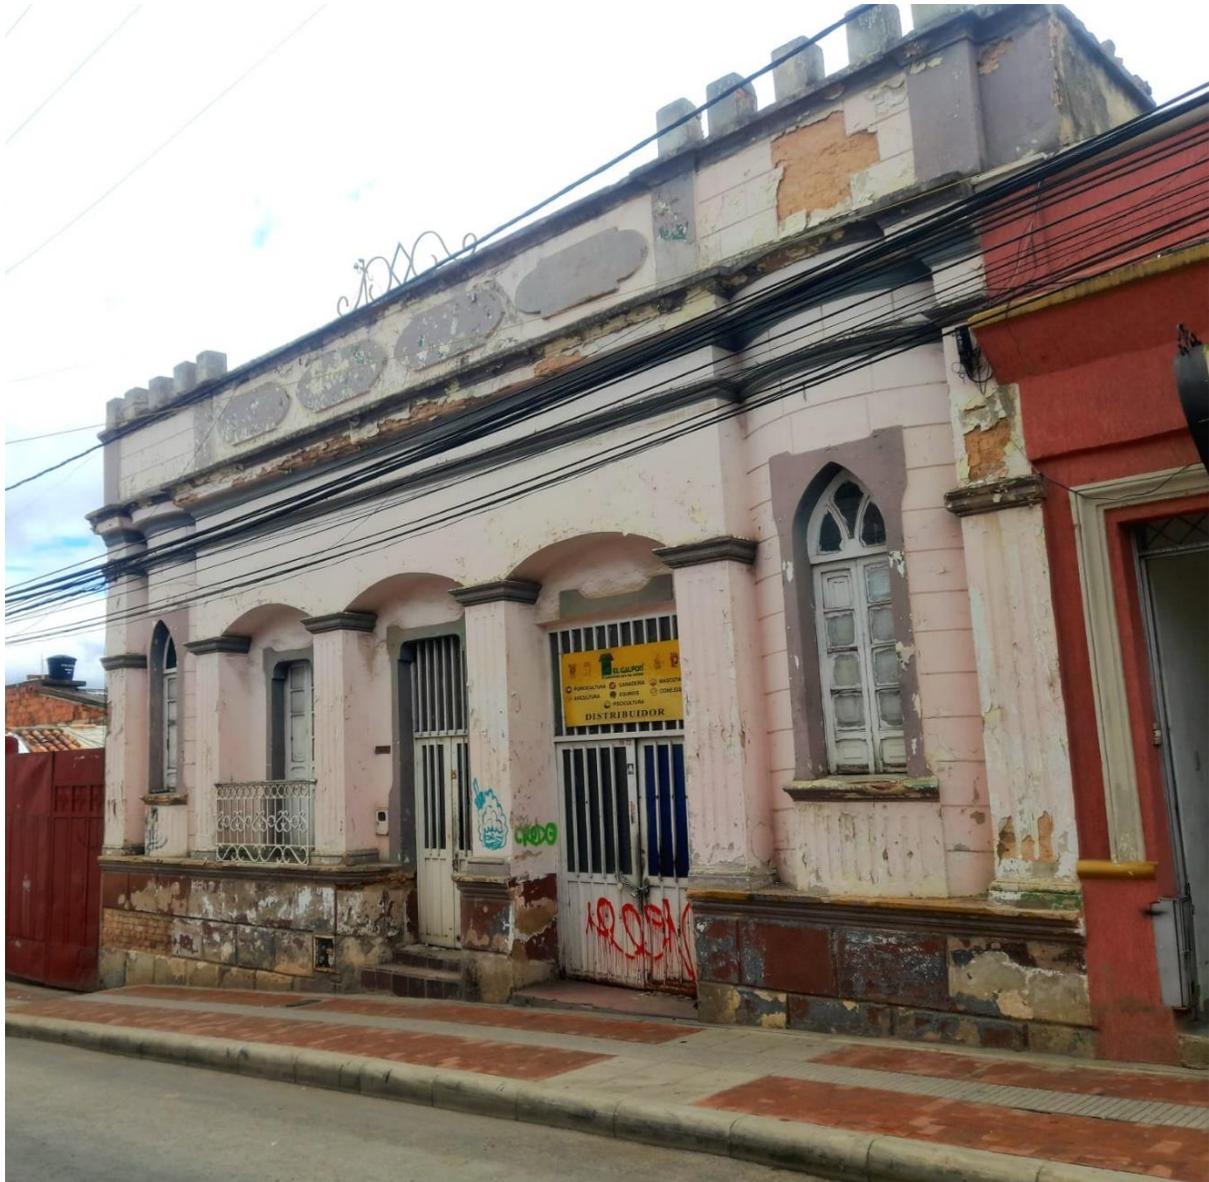
Figura 31

Inmueble Art Deco proto

Inmueble localizado en la Carrera 13 # 18-7, Tunja, Colombia.

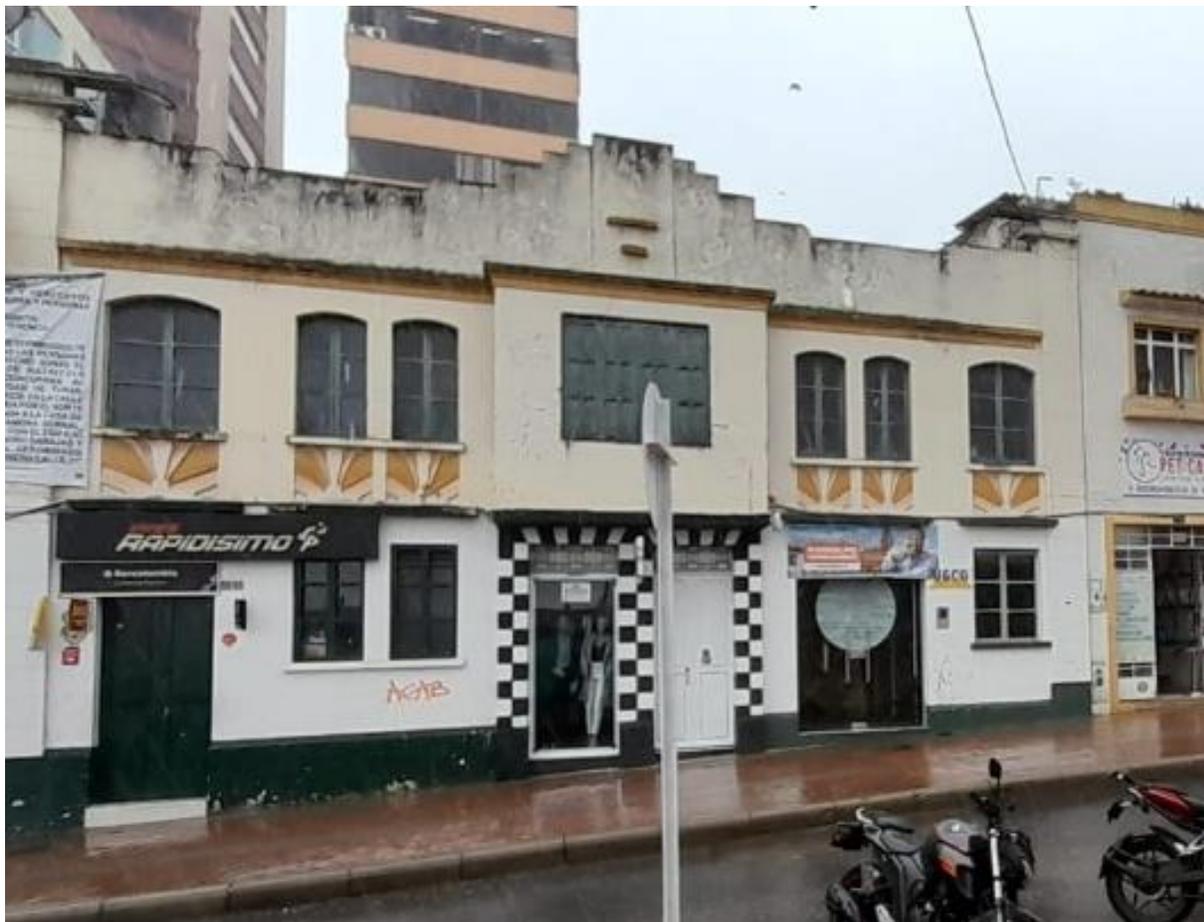
Figura 32

Inmueble Art Deco geométrico

Inmueble localizado en la Calle 22 # 10-31 Tunja, Colombia.
