**Arquitectura Art Deco, un lenguaje patrimonial escondido
en el Centro Histórico de Tunja**

**Universidad de Boyacá
Facultad de Arquitectura, Diseño y Urbanismo
Arquitectura
Tunja
2024**

**Trabajo de grado Semillero de Investigación APQUA para optar al título de:
Arquitecto**

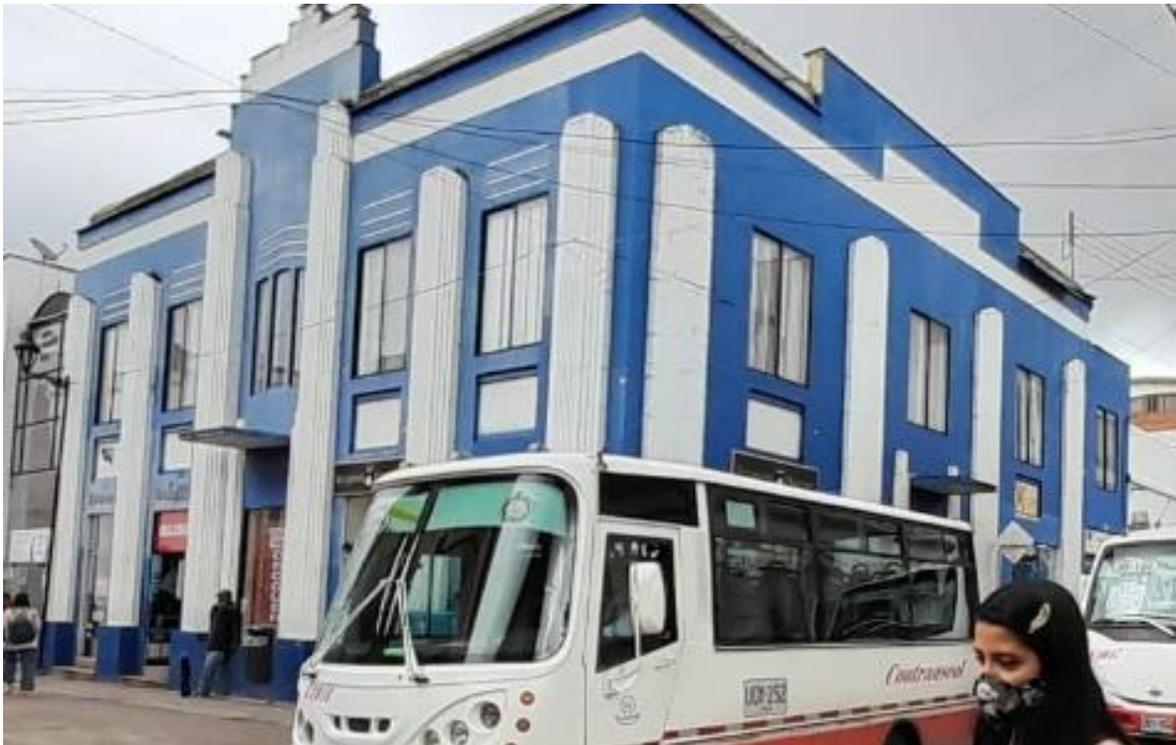
Figura 33

Inmueble expresionismo Art Deco

Edificio localizado en la intersección esquina Calle 20 #. 11-81 Tunja, Colombia.

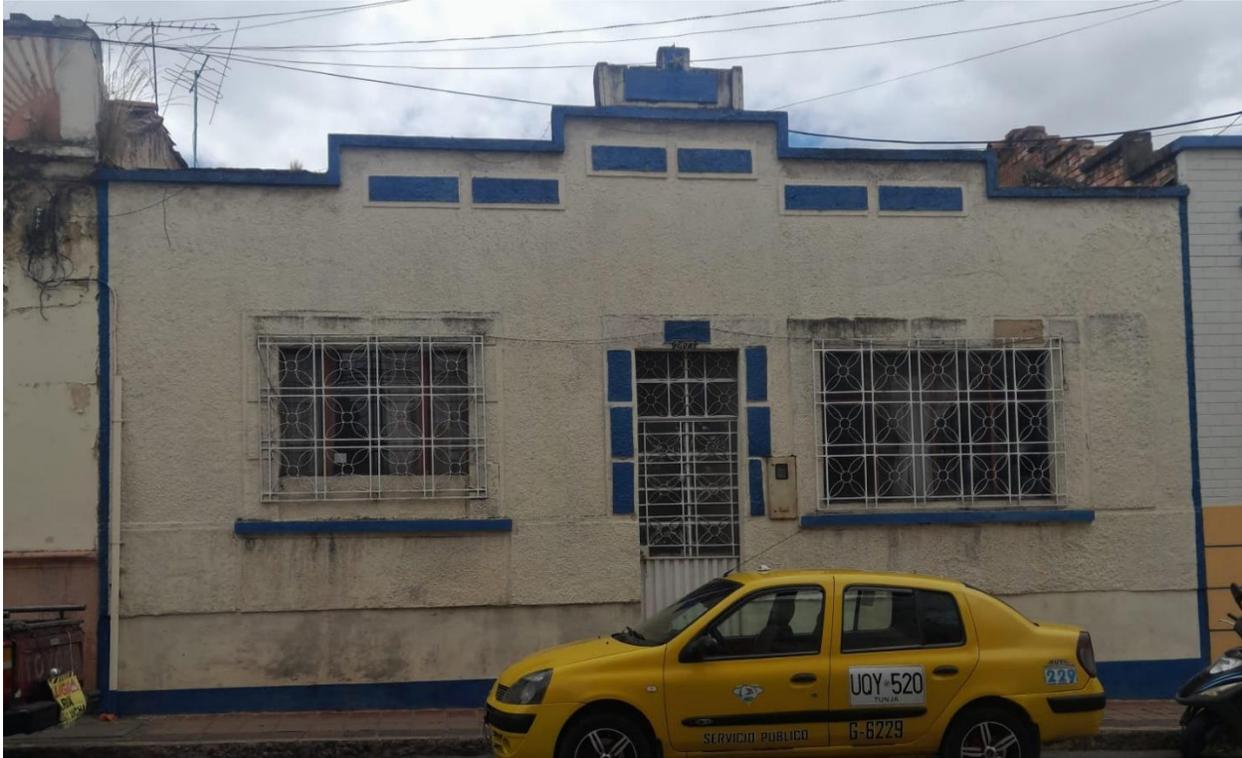
9.3.1.7. Art Deco popular. Son las expresiones dadas en la arquitectura popular, generalmente en viviendas, donde el lenguaje de influencia internacional se homogeniza con la construcción tradicional de la ciudad. (Con base en G. Cerda)

Figura 34*Inmueble Art Deco popular*

Inmueble localizado en la Carrera 12 # 24-71, Tunja, Colombia

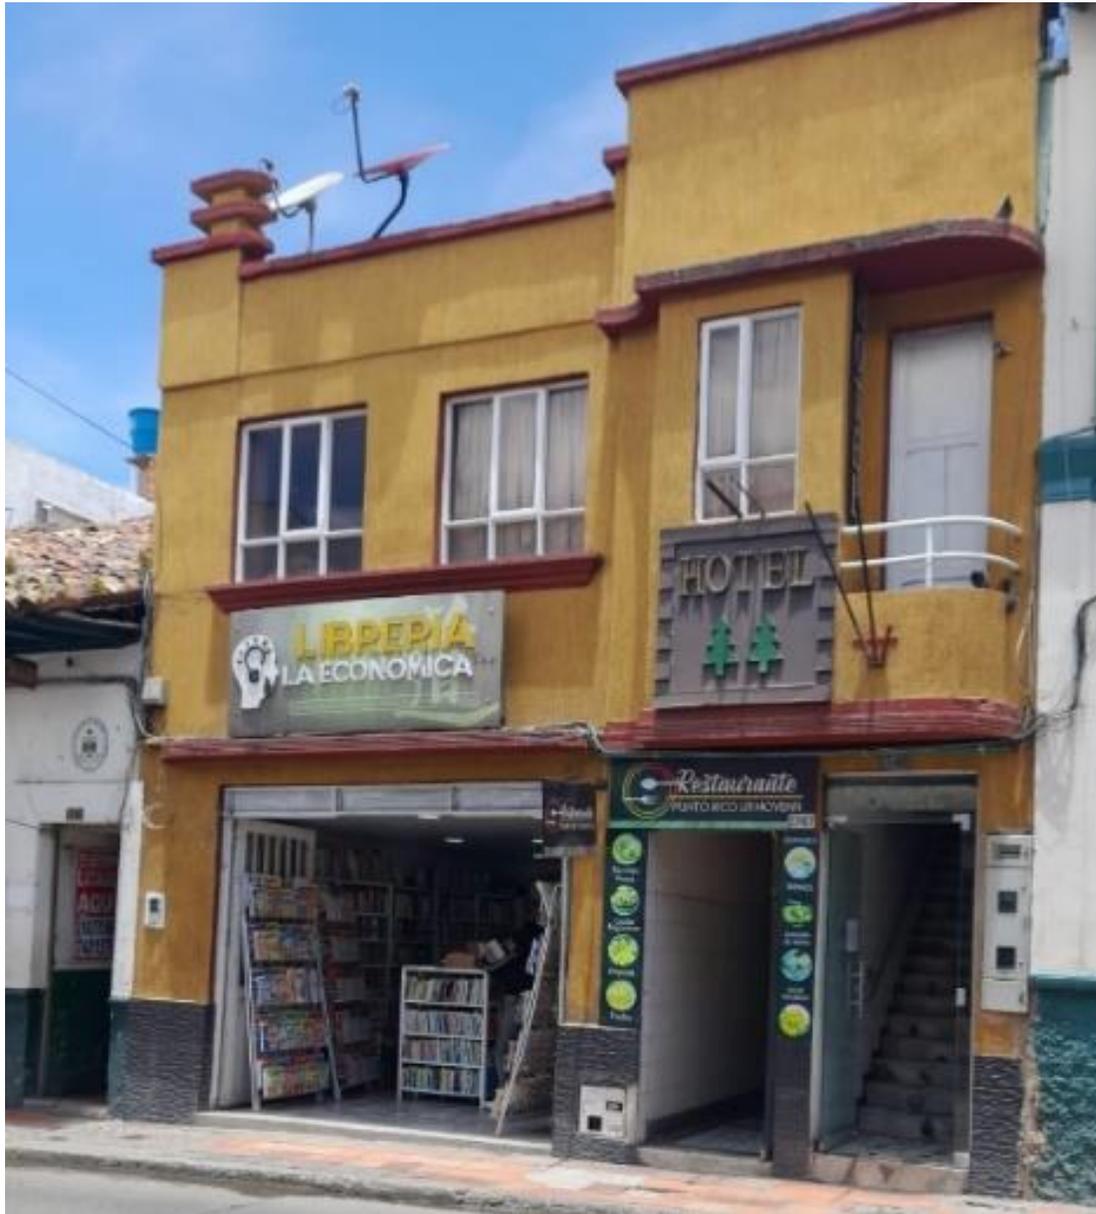
Figura 35

Inmueble medianero Art Deco Stream line purismo

Edificación localizada en la Carrera 9 # 17-89 Tunja, Colombia.

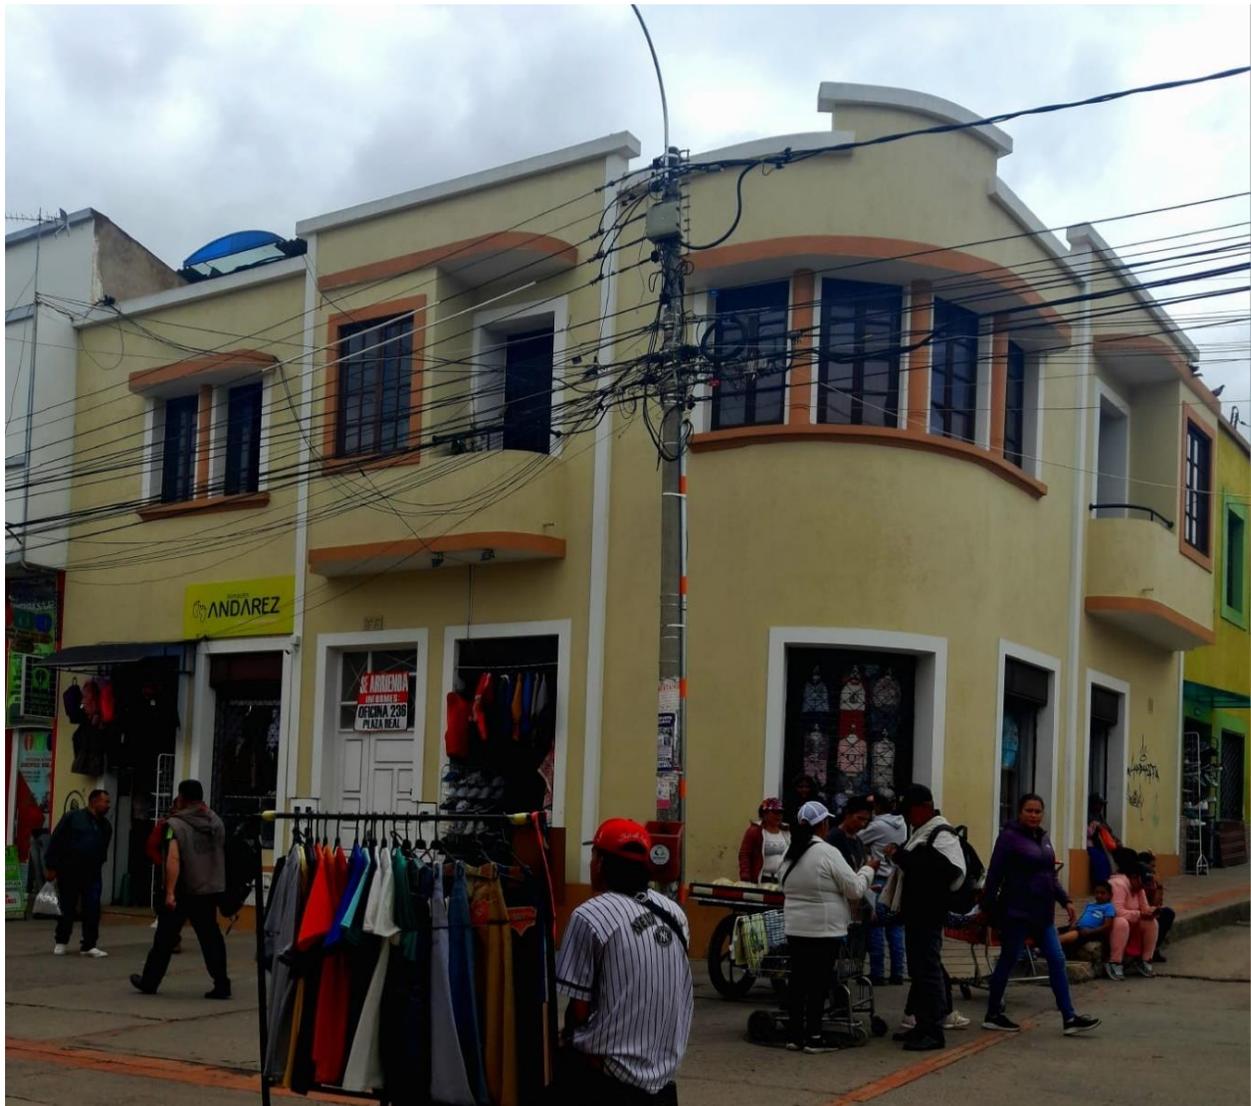
Figura 36

Inmueble esquinero Art Deco Stream line purismo

Edificación localizada en la Calle 20 # 13-35 Tunja, Colombia.

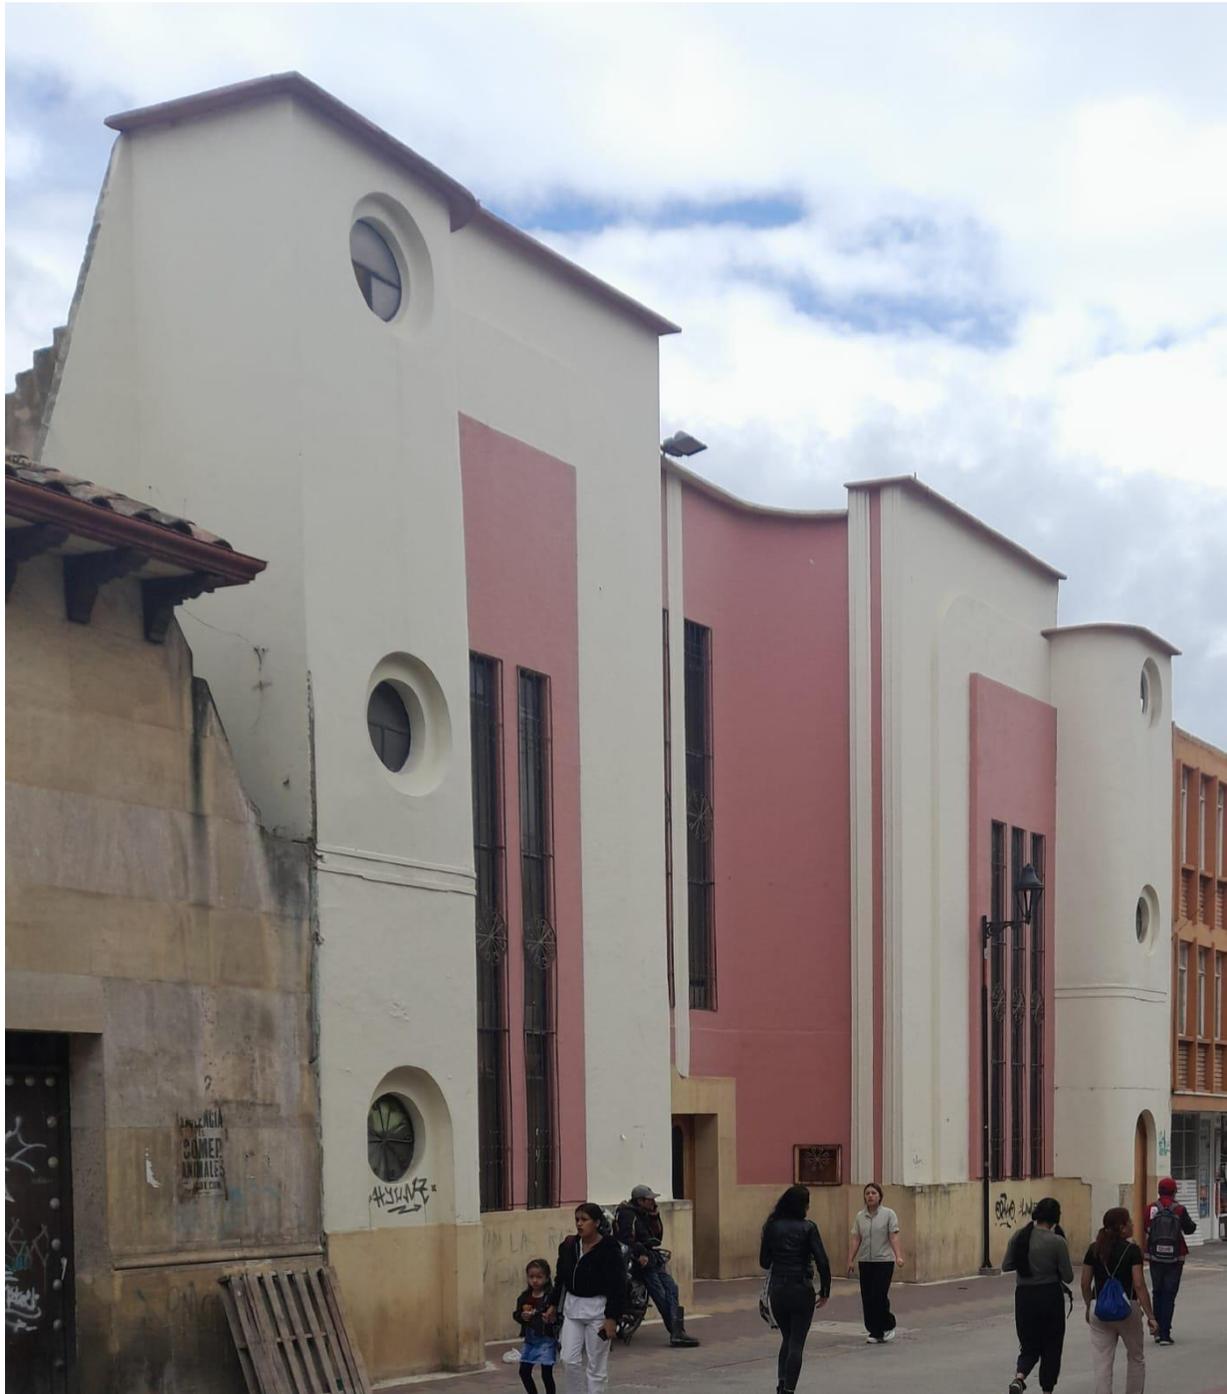
Figura 37

Teatro Art Deco Sobrio

Edificación localizada en la Carrera 10 # 16-20 Tunja, Colombia.

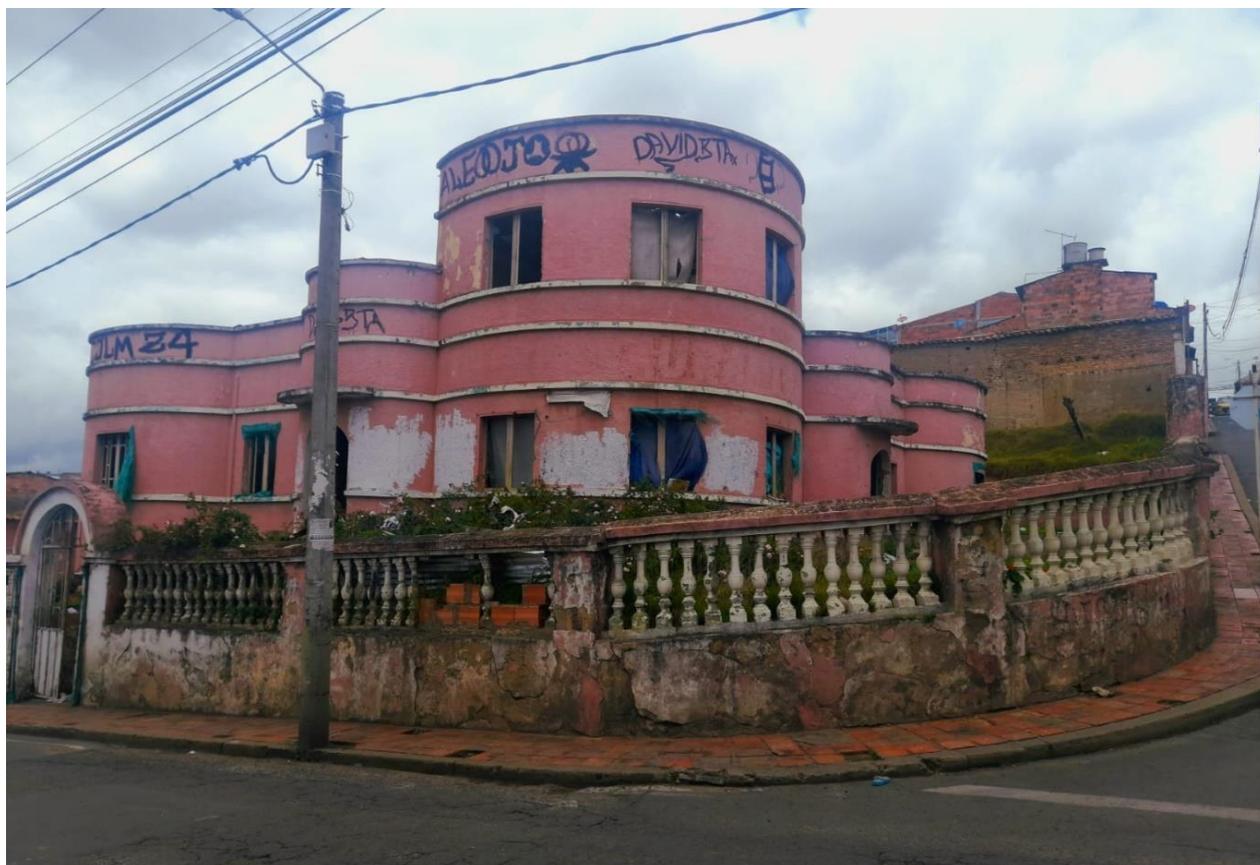
Figura 38

Art Deco plasticista

Inmueble conocido bajo el nombre “La casa rosada” localizado en la Carrera 7 # 16-81, Tunja, Colombia.

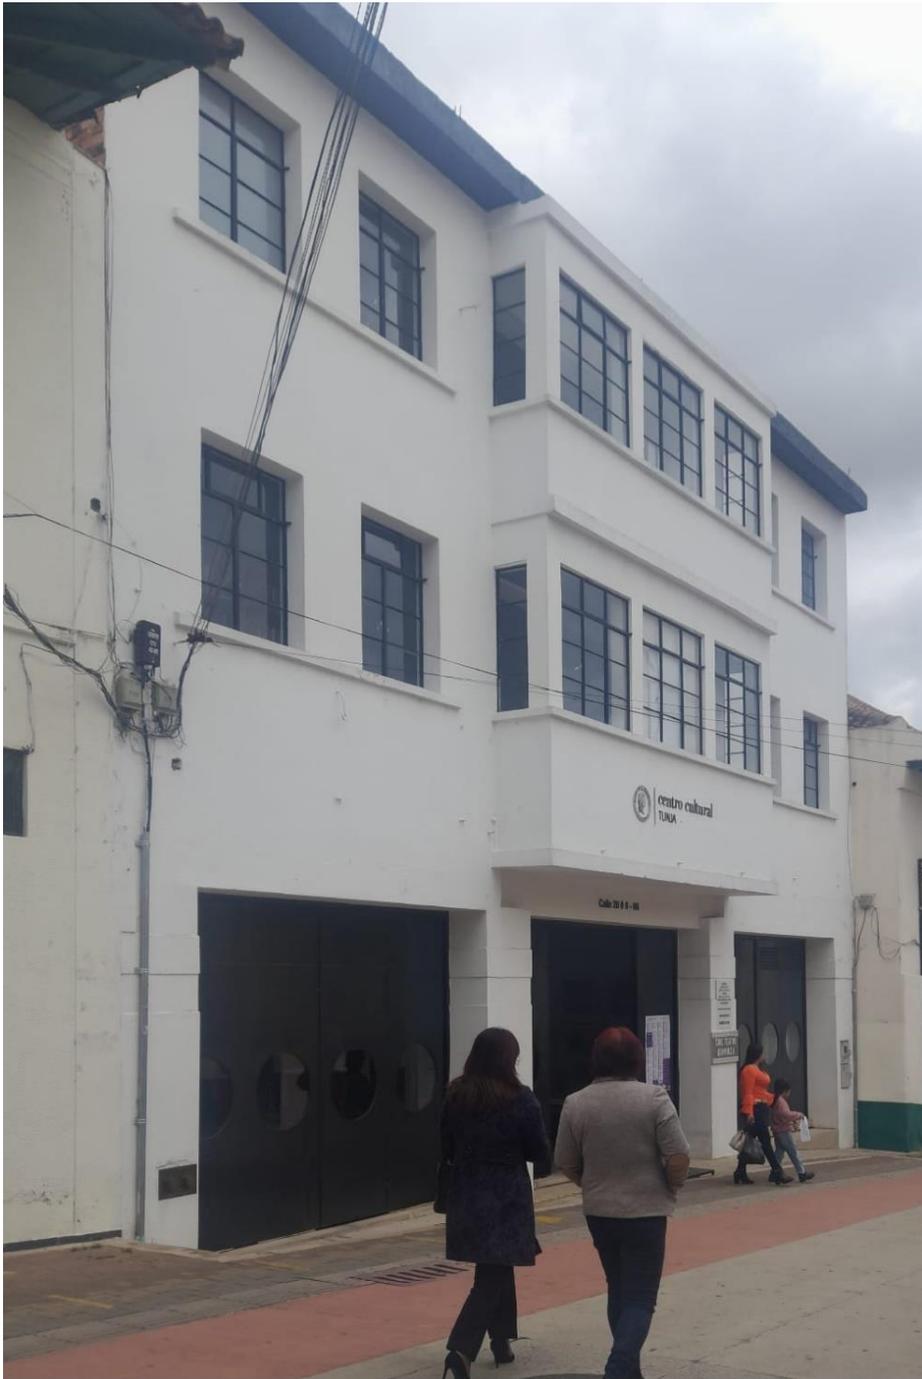
Figura 39

Inmueble Art Deco modernista

Edificación antiguo teatro Quiminza, hoy utilizado como sede de la Biblioteca nacional, localizado en la Calle 20 #8-66, Tunja, Colombia.

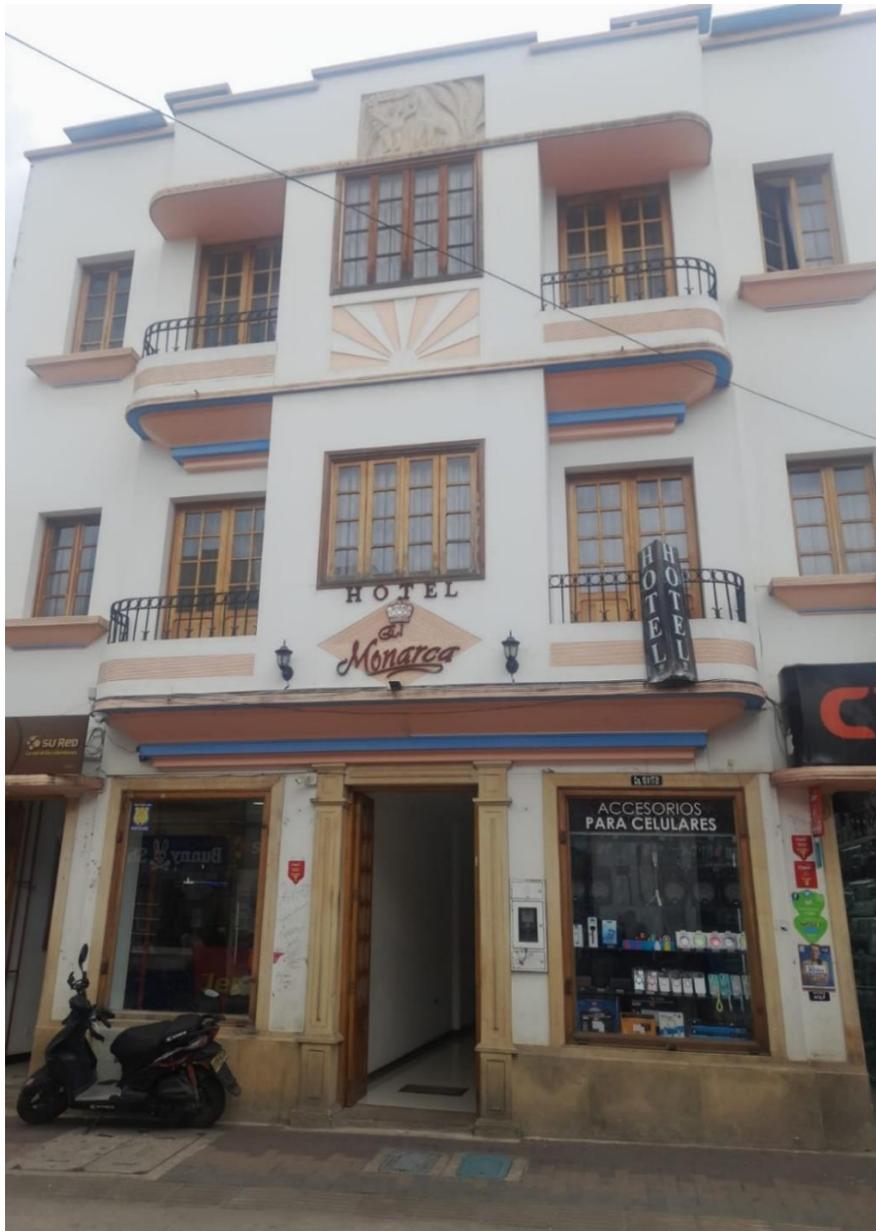
Figura 40

Inmueble Art Deco híbrido

Inmueble conocido bajo el nombre “Edificio Walker” localizado en la Carrera 10 #17 41, Tunja, Colombia.

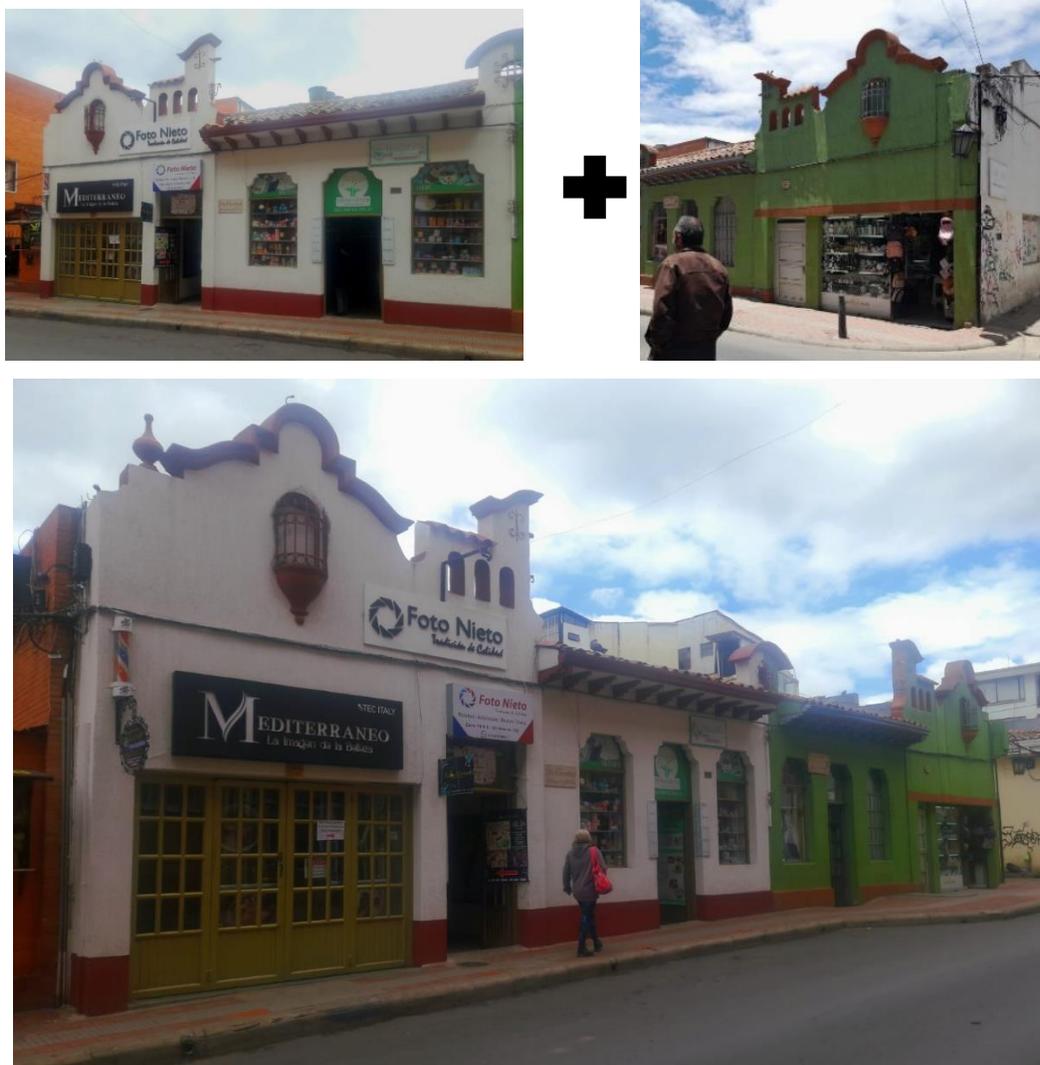
Inmuebles pareados

Dos inmuebles de fachada pareada localizados en la Calle 18 # 9-77 Tunja, Colombia.

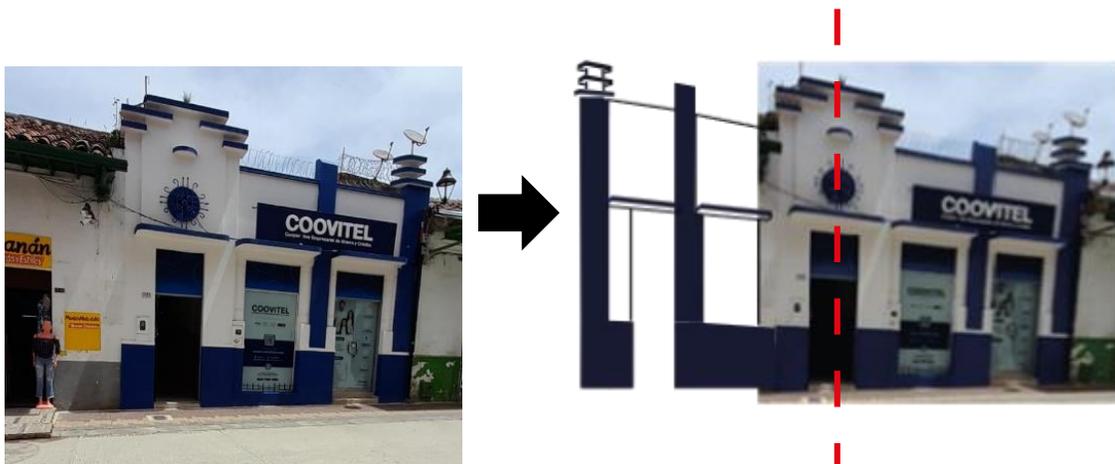
Figura 42

Inmueble de fachada 2/3

Ejemplificación inmueble fachada 2/3 localizado en la Carrera 10 #17-57 Tunja, Colombia

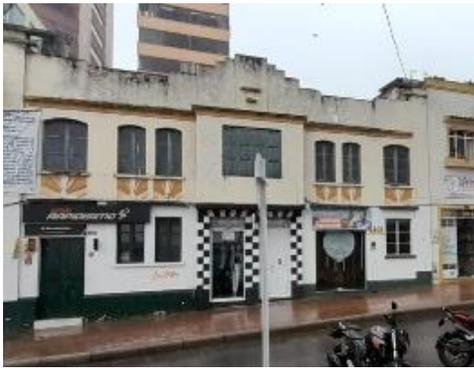
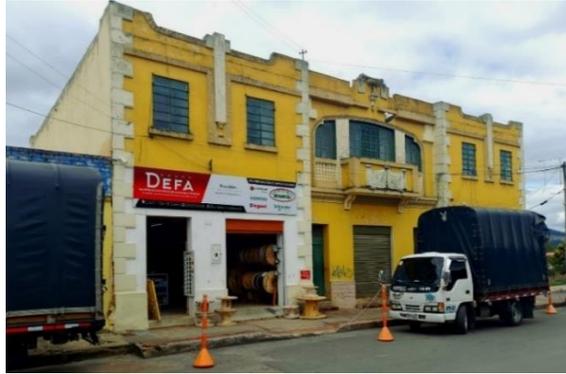
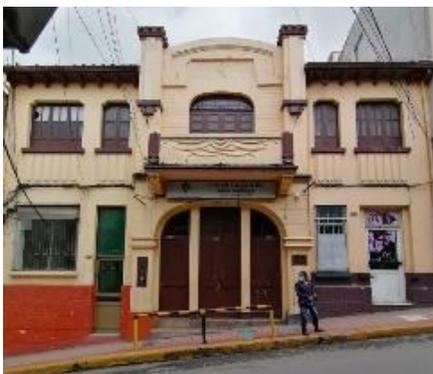
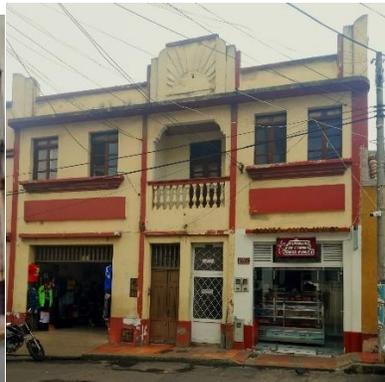
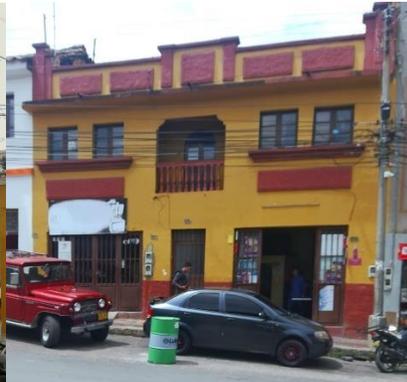
Figura 43

Inmuebles de fachada simétrica con balcón central

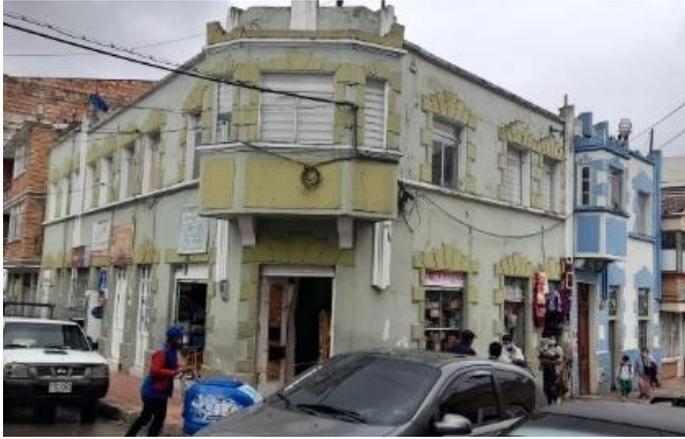
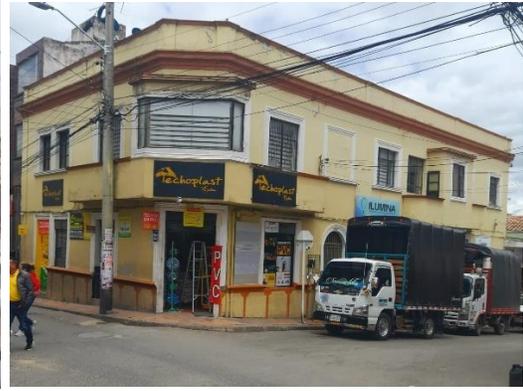
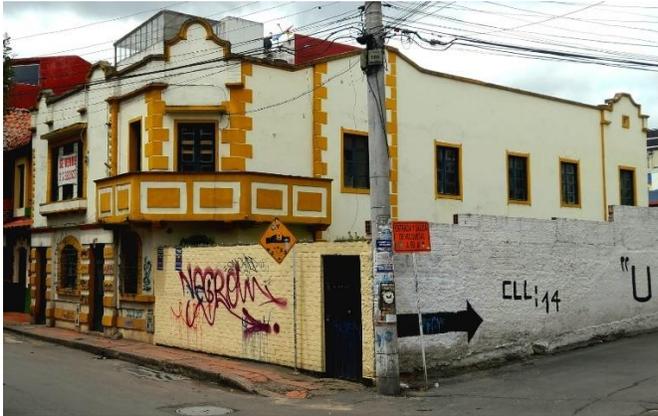
Figura 44

Inmuebles esquineros con balcón gabinete

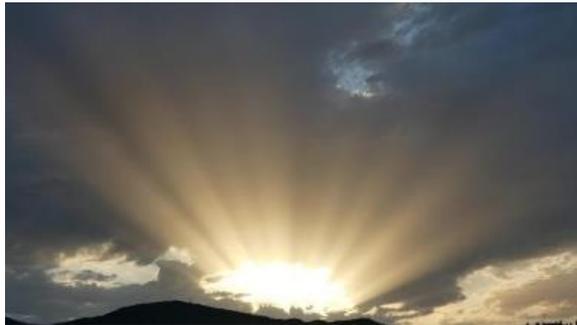
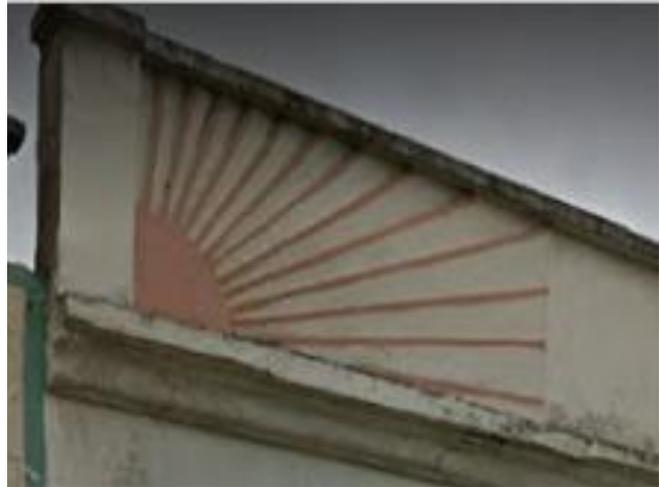
Figura 45

Remate con decoración inspirada en rayos crepusculares 1

Decoración rayos crepusculares en el remate de la casa localizada en la Carrera 12# 24 -63 Tunja, Colombia.

Como se ha expuesto anteriormente, el periodo del Zigzag se inspiraba en culturas antepasadas y elementos naturales, tal es así que en inmuebles de la ciudad se evidencian decoraciones en los remates o parapetos de fachada inspirados en los rayos crepusculares.

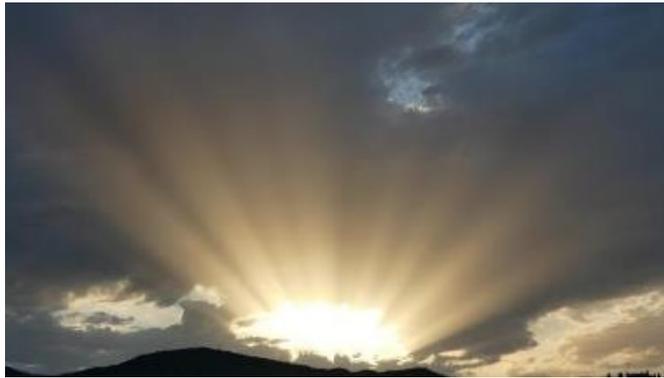
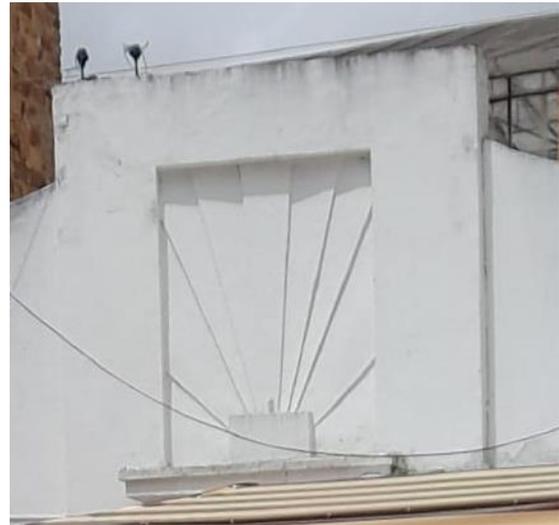
Figura 46

Remate con decoración inspirada en rayos crepusculares 2

Decoración rayos crepusculares en el Remate central de la casa localizada en la Carrera 11 #13-27 Tunja, Colombia.

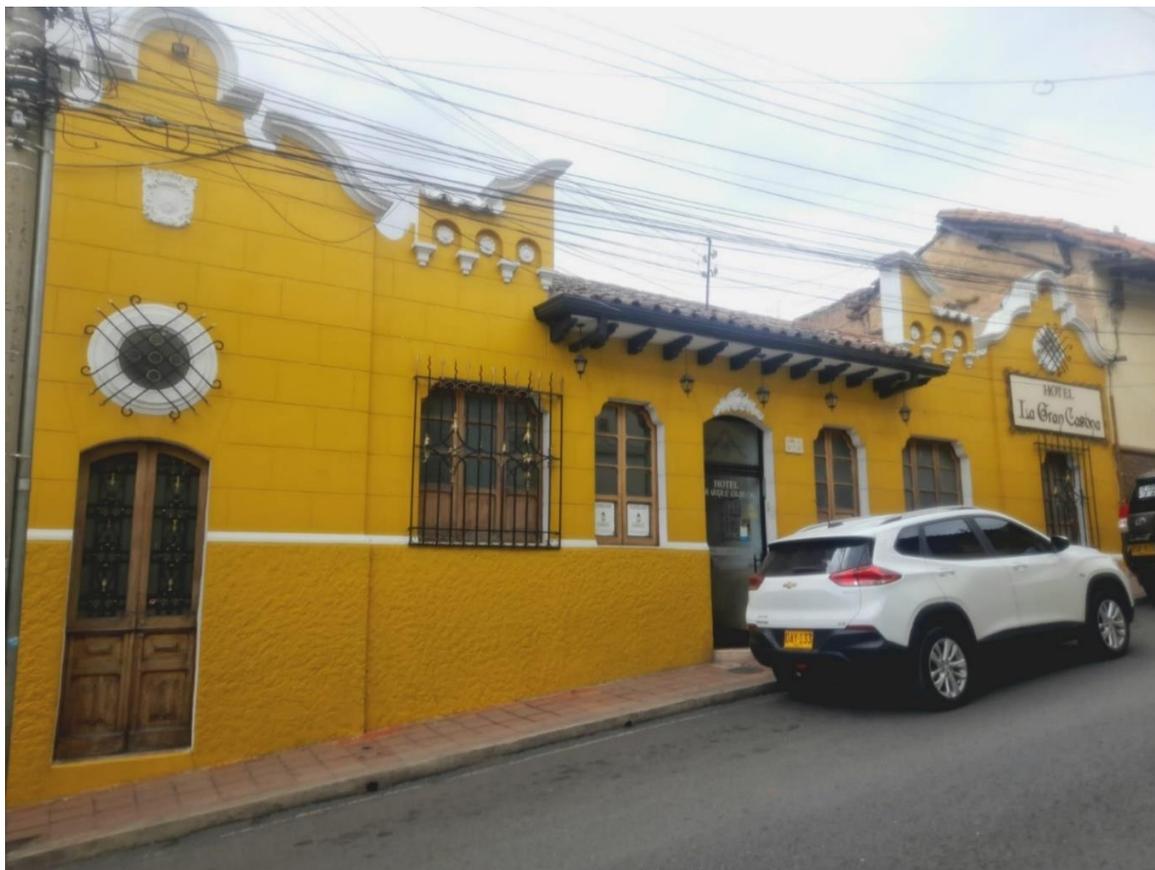
Ventana ojo de buey en inmueble de periodo zigzag

Inmueble con uso comercial de hotel localizado en la Calle. 19 #7-65 Tunja, Colombia

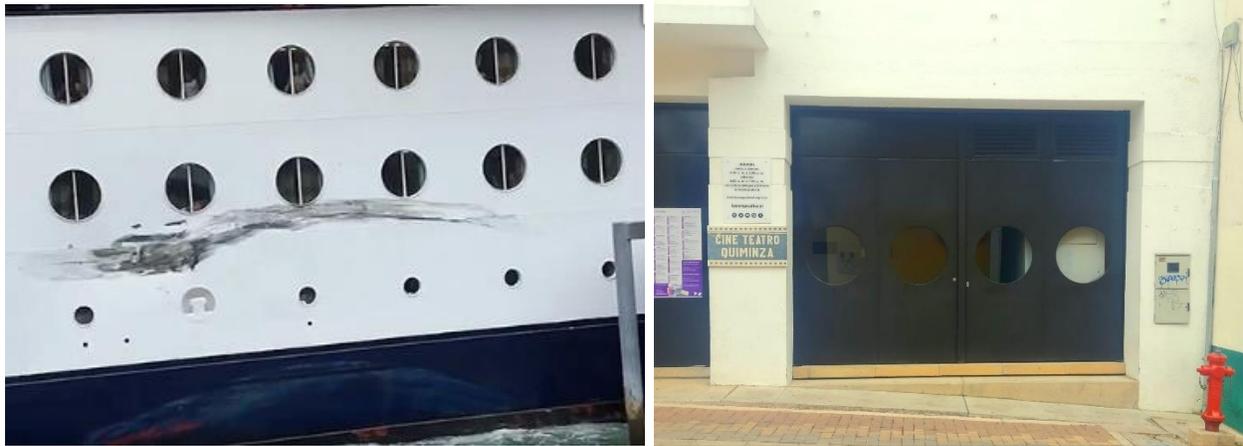
Figura 48

Ventana ojo de buey en inmueble de periodo Stream-Line

Ventanas inspiradas en los transatlánticos ubicadas en portón del cine teatro Quiminza localizado en la Calle. 20 #8-66 Tunja, Colombia.

Para el periodo de *Stream line* y su inspiración en la industrialización, se hizo popular el uso de ventanas en ojo de buey inspiradas en las ventanas de los transatlánticos, sin embargo, estas llegaron a usarse en mayor medida en inmuebles del periodo del zigzag, mientras que en las construcciones del *stream line* se popularizó el uso de la ventana redonda más sobria.
