Optimización técnica del sistema de tratamiento de agua potable en la vereda “Toibita”
Municipio de Paipa, Boyacá

Universidad de Boyacá
Facultad de Ciencias e Ingeniería
Ingeniería Sanitaria
Tunja
2021

Trabajo de Grado para optar al Título de
Ingeniera Sanitaria

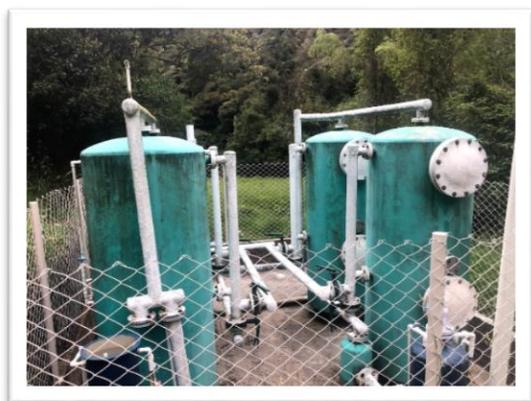
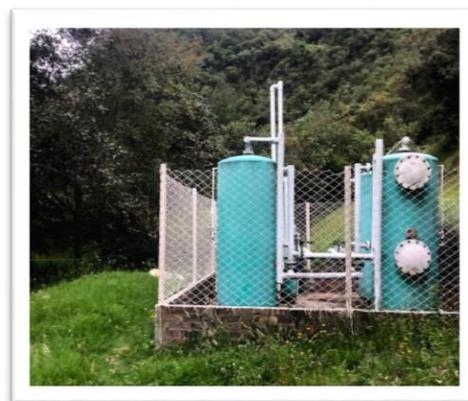
Figura 1 PTAP Vereda Toibita

El proyecto de investigación se desarrolló en la planta de tratamiento de agua potable de la vereda Toibita en el municipio de Paipa, Boyacá, la cual está ubicada a 6,5 Kilómetros del casco urbano del Municipio, la PTAP de la vereda cuenta con un sistema de tratamiento compacto el cual incluye los siguientes procesos unitarios: Coagulación, floculación, sedimentación, filtración y desinfección.

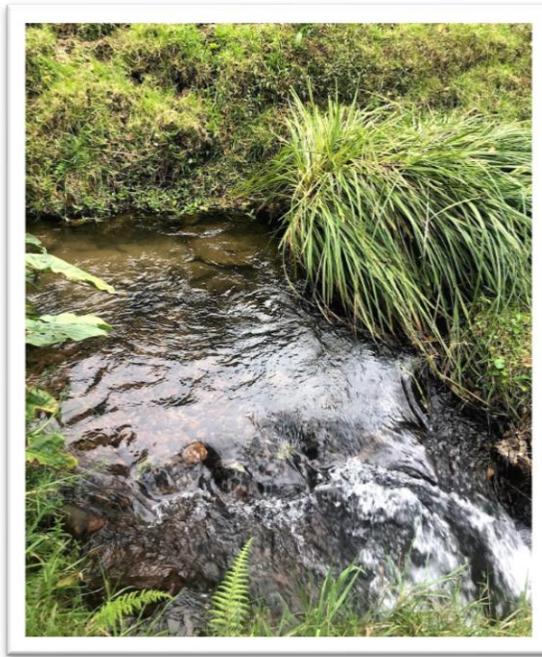
Figura 2 *Fuente Abastecedora*

El acueducto veredal cuenta con concesión de aguas emitida por la Corporación Autónoma Regional de Boyacá CORPOBOYACÁ, según la resolución N° 2706 del 28 de septiembre de 2012, con un caudal otorgado de 1,97 L/s.

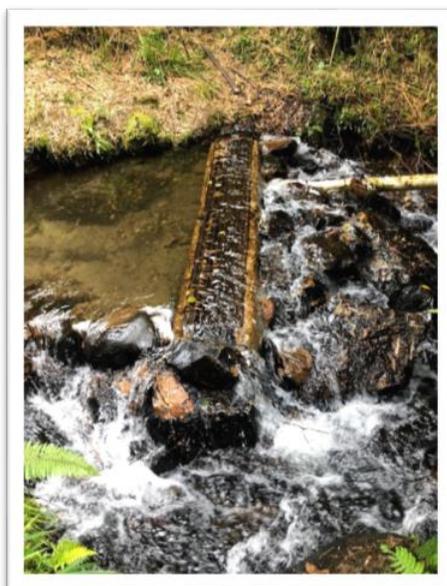
Figura 3 *Bocatoma*

de abastecimiento incluye todas las actividades necesarias para captar el agua de forma superficial (ríos, arroyos, canales, lagos, lagunas, embalses), subterránea (profundas o subsuperficiales), el sistema de acueducto de la vereda Toibita cuenta con una bocatoma lateral la cual permite captar el flujo a través de un canal lateral en el cual el agua ingresa de forma directa a una caja para posteriormente derivarla a través de una tubería de 6", el canal de desviación está ubicado en las coordenadas N 5° 48,517'; W 73° 06,230'. El canal presenta colmatación por sedimento, por lo tanto, requiere limpieza y mantenimiento, en la visita se evidencia que además de mantenimientos preventivos y correctivos, la estructura requiere que se adecue los alrededores, debido a que se presente alta vegetación que contribuye al estancamiento de sedimentos en épocas de lluvia.

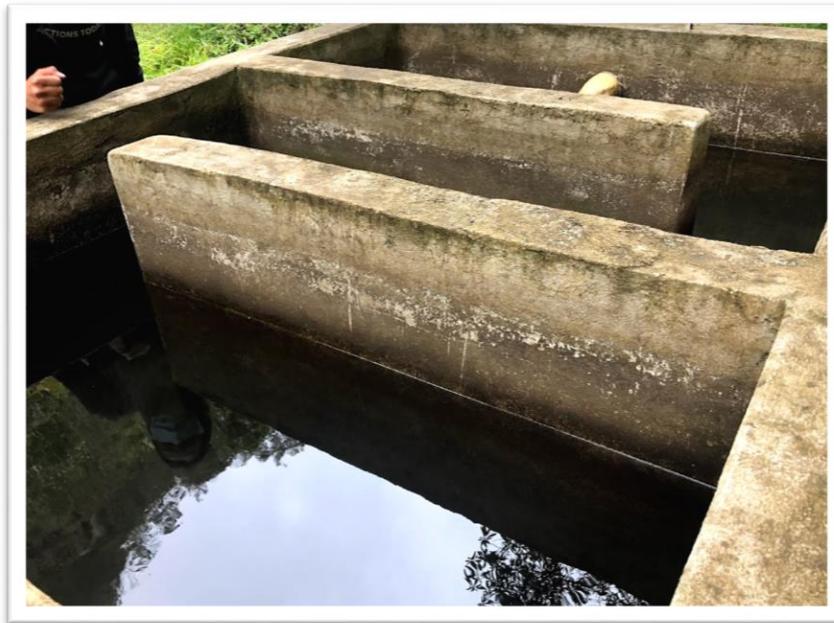
Figura 4 *Desarenador*

El desarenador es una estructura diseñada para la remoción de arenas y sólidos que están en suspensión en el agua, el sistema de acueducto de la vereda Toibita cuenta con un desarenador de flujo horizontal, el cual está ubicado en las coordenadas N 5° 48,505' W 73°06,224' se evidencia deterioro en la estructura, así como colmatación de algas y sedimentos. Los

funcionarios del acueducto reportan que no se cuenta con programa de mantenimientos periódico, por tanto, la limpieza se realiza a partir de diagnóstico visual realizado por el fontanero.

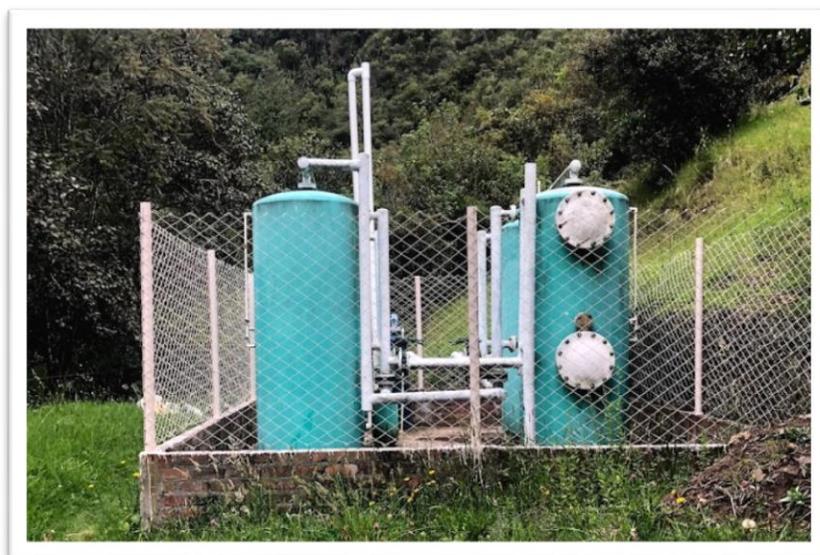
Figura 5 PTAP Toibita

de tubería de 3" en PVC, en donde se ubica una válvula tipo bola, la cual permite suspender y/o controlar la entrada del flujo al sistema.

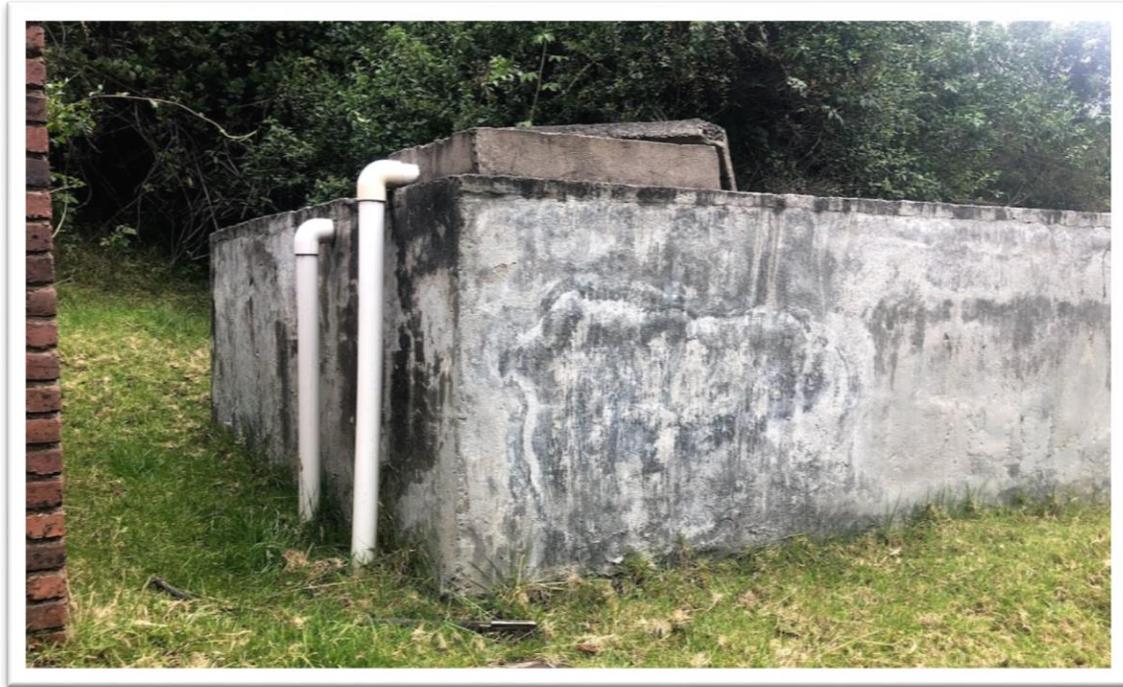
Figura 6 *Tanque de Contacto*

En el tanque de contacto se dosifica el hipoclorito de sodio, este está ubicado en las coordenadas N 5° 69,505' W 73°26,224'. Al realizar la inspección visual se evidencia que actualmente no se realiza desinfección del agua que ingresa a la PTAP, por cuanto el agua es almacenada en el tanque de contacto para después ser distribuida al tanque de almacenamiento por una tubería de 4" en PVC.

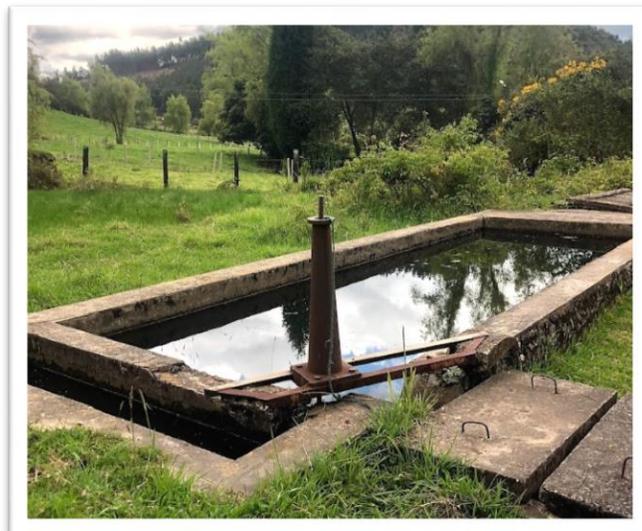
Figura 7 *Tanque de Almacenamiento*

El tanque de almacenamiento se ubica a aproximadamente 500 metros después de la PTAP, sus dimensiones son largo: 7,5 metros, ancho: 3,5 metros y alto: 2,2 metros, este tanque era la estructura utilizada por el acueducto del municipio para realizar el proceso de remoción de arenas. De la inspección se puede evidenciar que el tanque de almacenamiento no cuenta con las condiciones establecidas bajo normatividad.

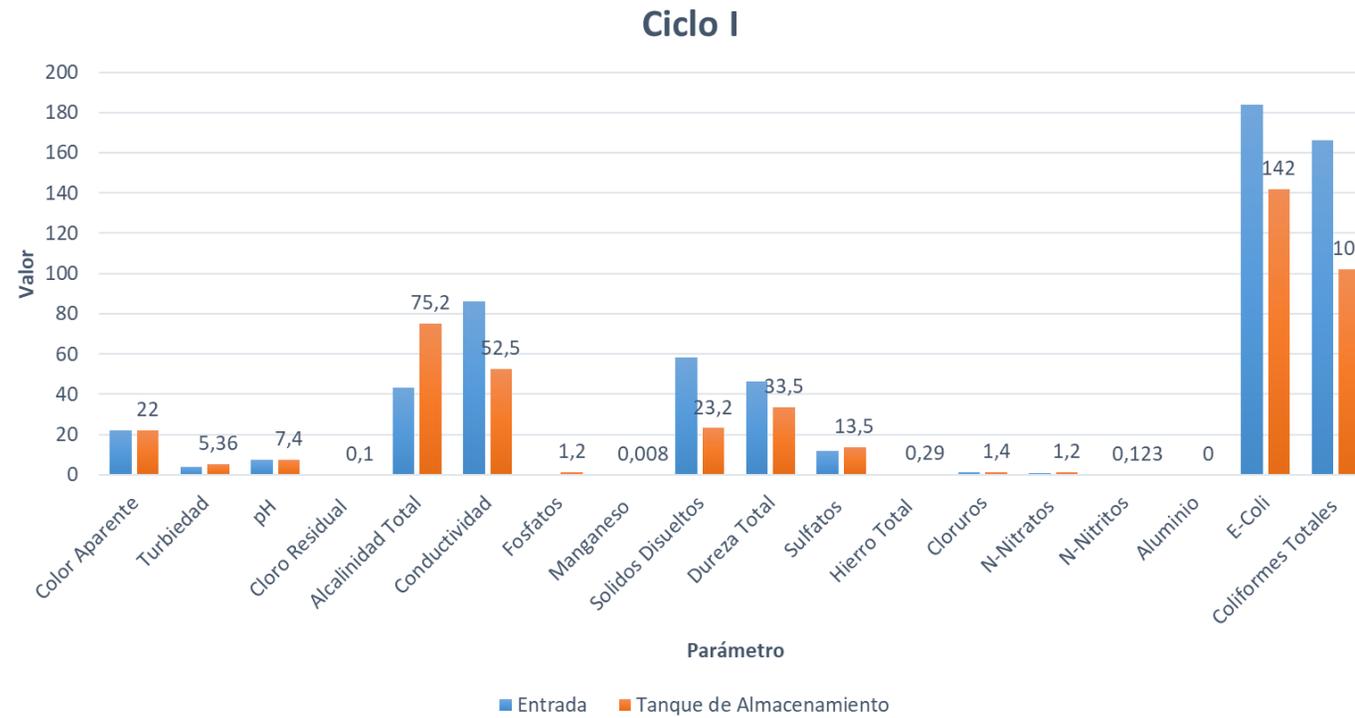
Figura 8 *Entrada Vs Tanque de Almacenamiento*

Según los resultados presentados en la Grafica 1, se realizan análisis físico químicos con el fin de establecer la eficiencia de los componentes del sistema de tratamiento y así establecer las alternativas de optimización, los resultados obtenidos se presentan en la siguientes gráfica:

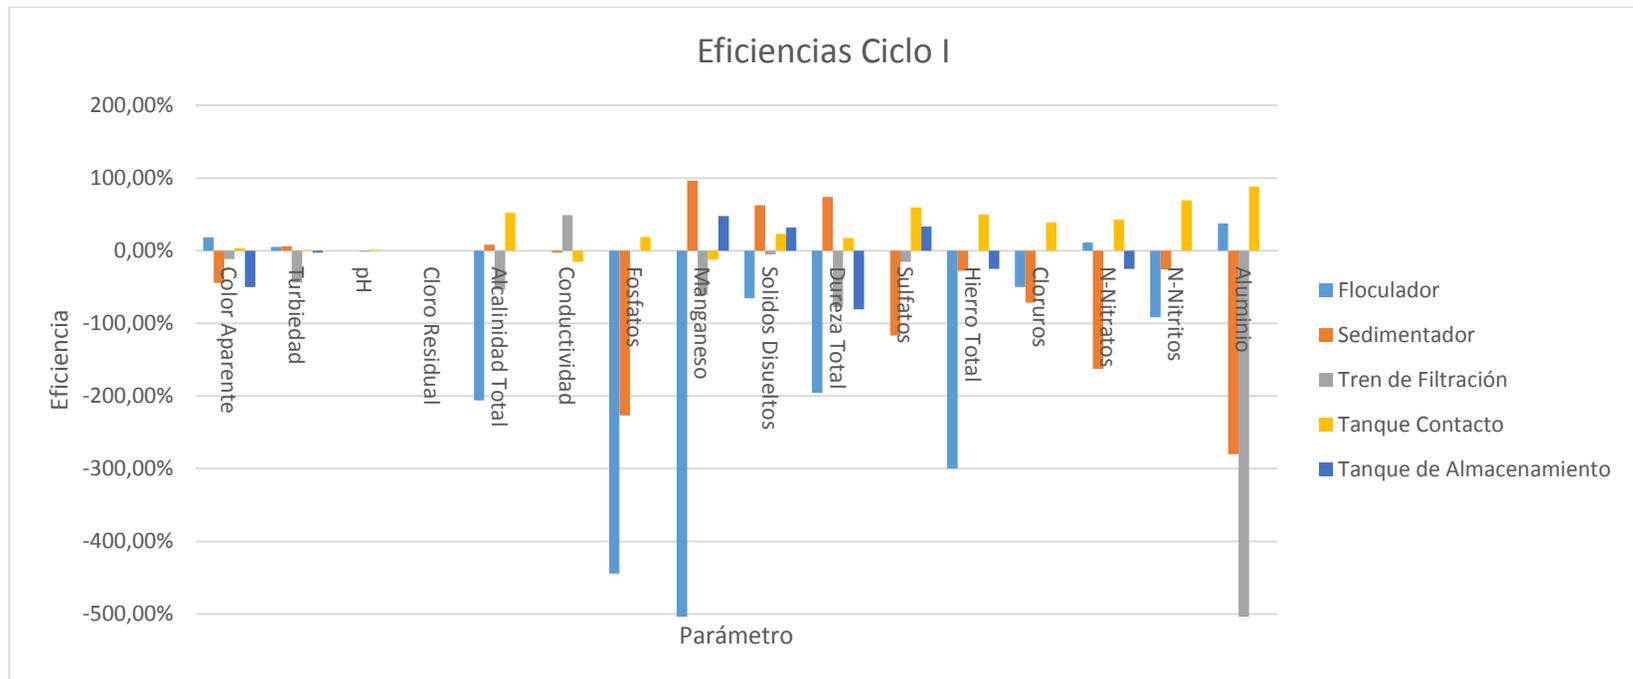
Figura 9 Eficiencia Ciclo I

Según los resultados del ciclo I se evidencia que en el proceso de floculación el agua sometida a potabilización presenta remoción de los siguientes parámetros: color aparente, turbiedad, Nitratos y aluminio, sin embargo, se presenta aumento en parámetros tales como: alcalinidad total, fosfatos, dureza total, hierro total, cloruros y nitritos, en el sedimentador presenta remoción de: turbiedad, alcalinidad total, manganeso, solidos totales dureza total, y aumento en parámetros tales como: color aparente, conductividad, fosfatos, sulfatos, hierro total, cloruros, nitratos, nitritos y aluminio, en el proceso de filtración presenta remoción de los siguientes parámetros: color aparente y nitratos, sin embargo, se presenta aumento en parámetros tales como: alcalinidad total, fosfatos, manganeso, hierro total, cloruros y nitritos, finalmente en el proceso de cloración se evidencia que presenta remoción de los siguientes parámetros: color aparente, turbiedad, pH, alcalinidad total, fosfatos, solidos disueltos, dureza total, sulfatos, hierro total, cloruros, nitratos, nitritos y aluminio, sin embargo, se presenta aumento en parámetros tales como: manganeso, en este punto es importante destacar que el agua suministrada a los habitantes de la vereda Toibita no presenta concentraciones de cloro residual, por lo tanto no es apta para consumo humano.

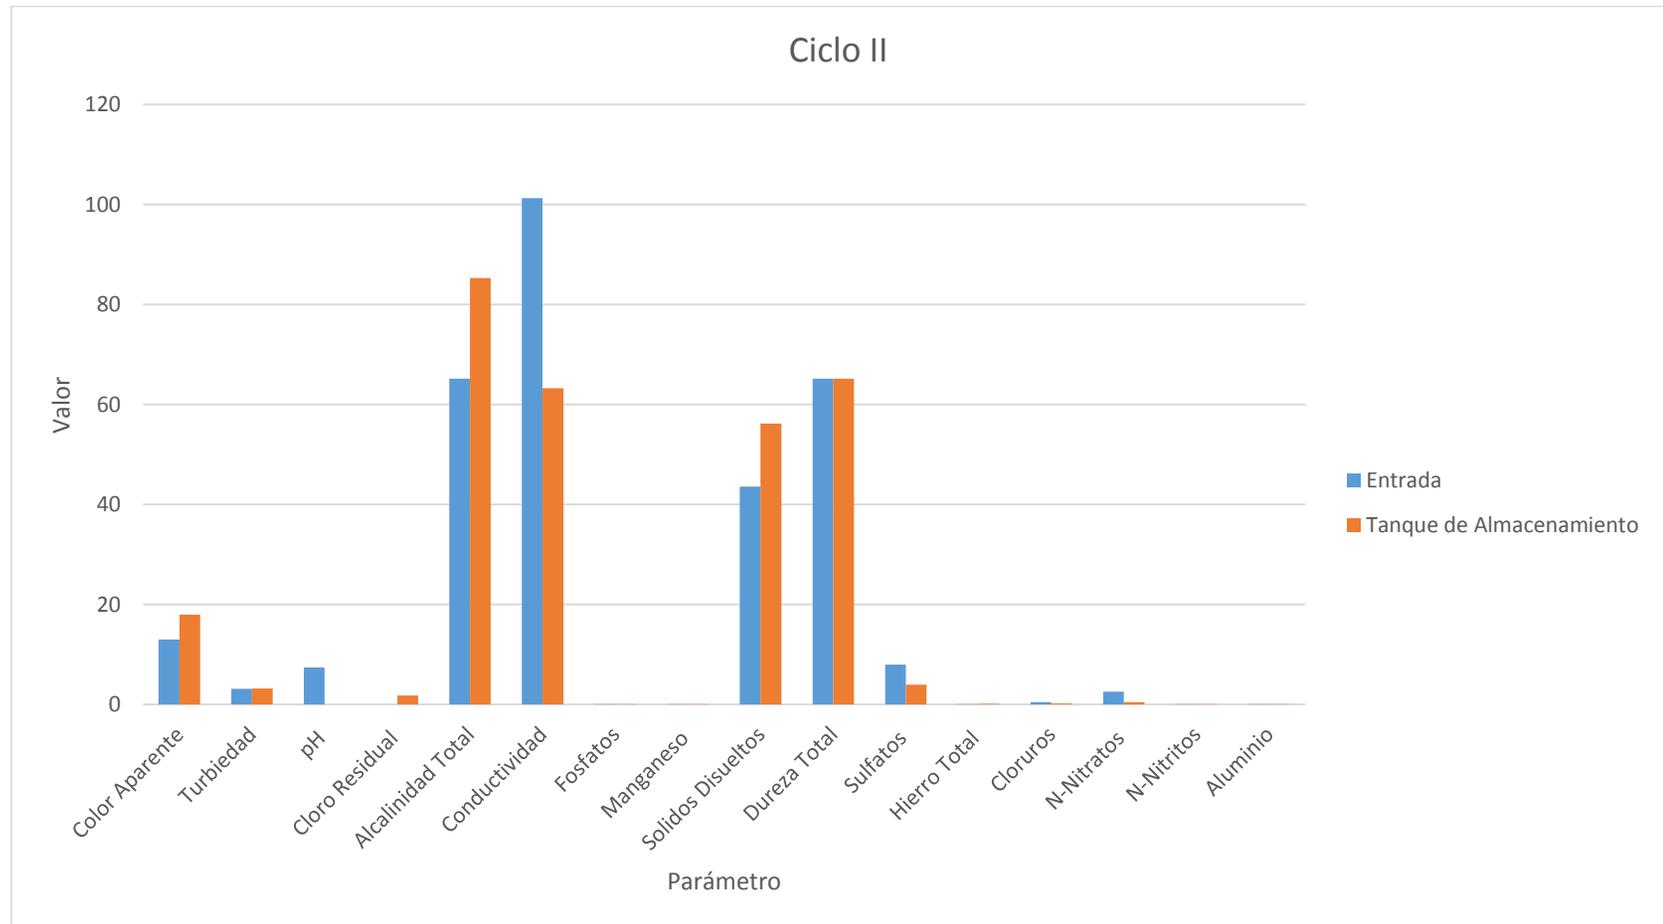
Figura 11 Entrada Vs Tanque de Almacenamiento Ciclo II

Según los resultados presentados en la Grafica I, se realizan análisis físico químicos con el fin de establecer la eficiencia de los componentes de la PTAP y así establecer las alternativas de optimización.

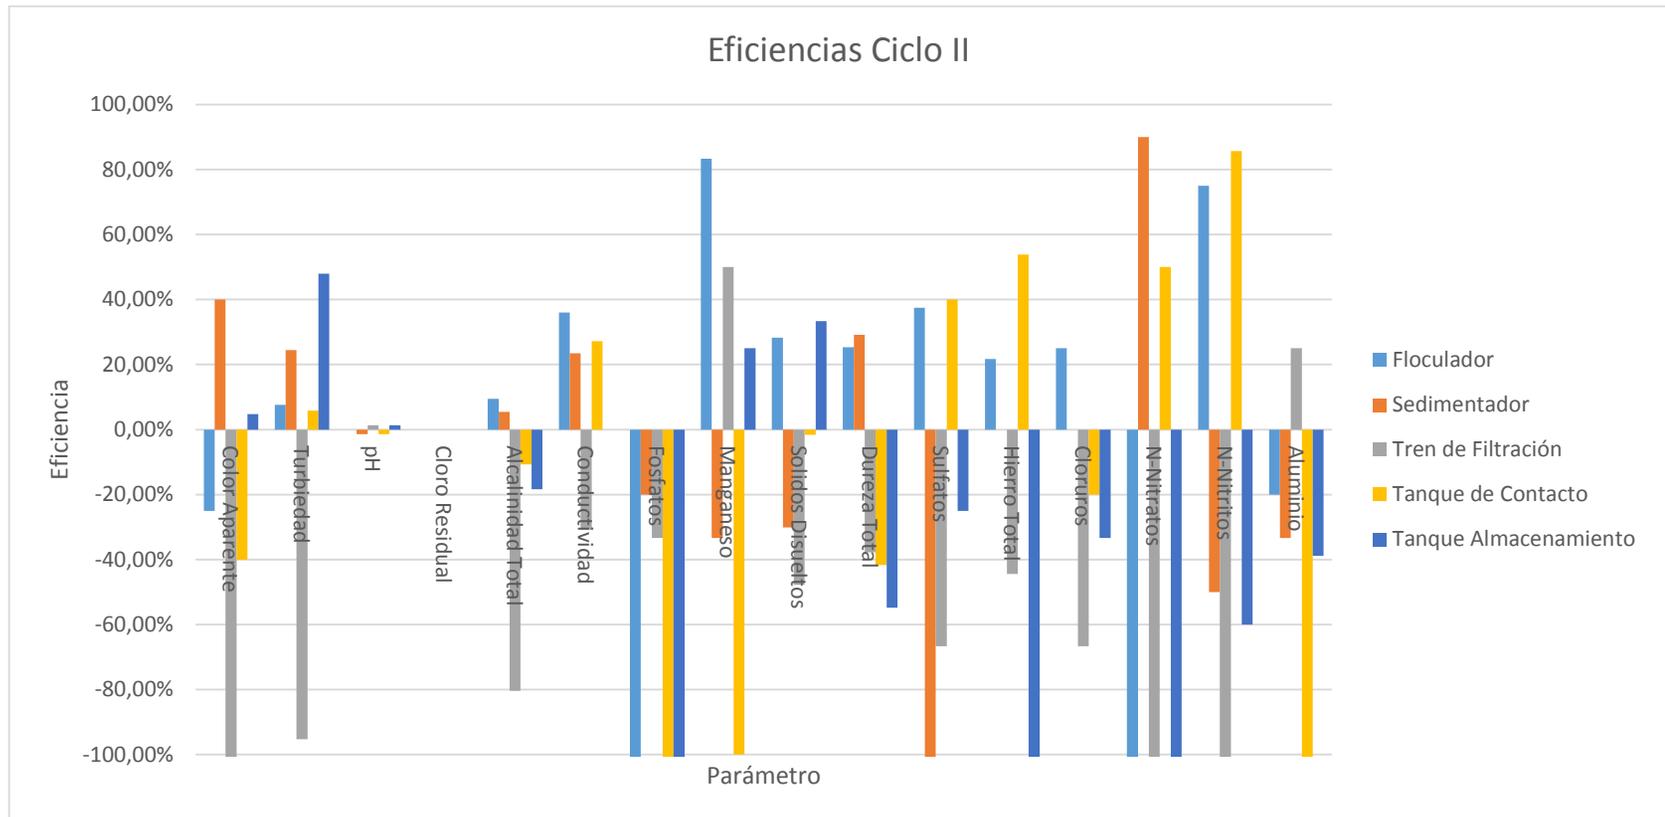
Figura 12 Eficiencia Ciclo II

Según los resultados del ciclo II se evidencia que en el proceso de floculación el agua sometida a potabilización presenta remoción de los siguientes parámetros: Color aparente, turbiedad, pH, conductividad, solidos disueltos, dureza total, nitratos y nitritos, sin embargo, se presenta aumento en parámetros tales como: alcalinidad total, cloruros y fosfatos, en el proceso de sedimentación se presenta remoción en la gran mayoría de parámetros y aumento en parámetros tales como: turbiedad y pH, en el tren de filtración presenta remoción en los siguientes parámetros: alcalinidad total, nitratos, manganeso y se presenta aumento en parámetros tales como: color aparente, turbiedad, solidos disueltos, dureza total, sulfatos y hierro total. Según los resultados obtenidos se evidencia que el agua suministrada a los habitantes de la vereda Toibita no es apta para consumo humano

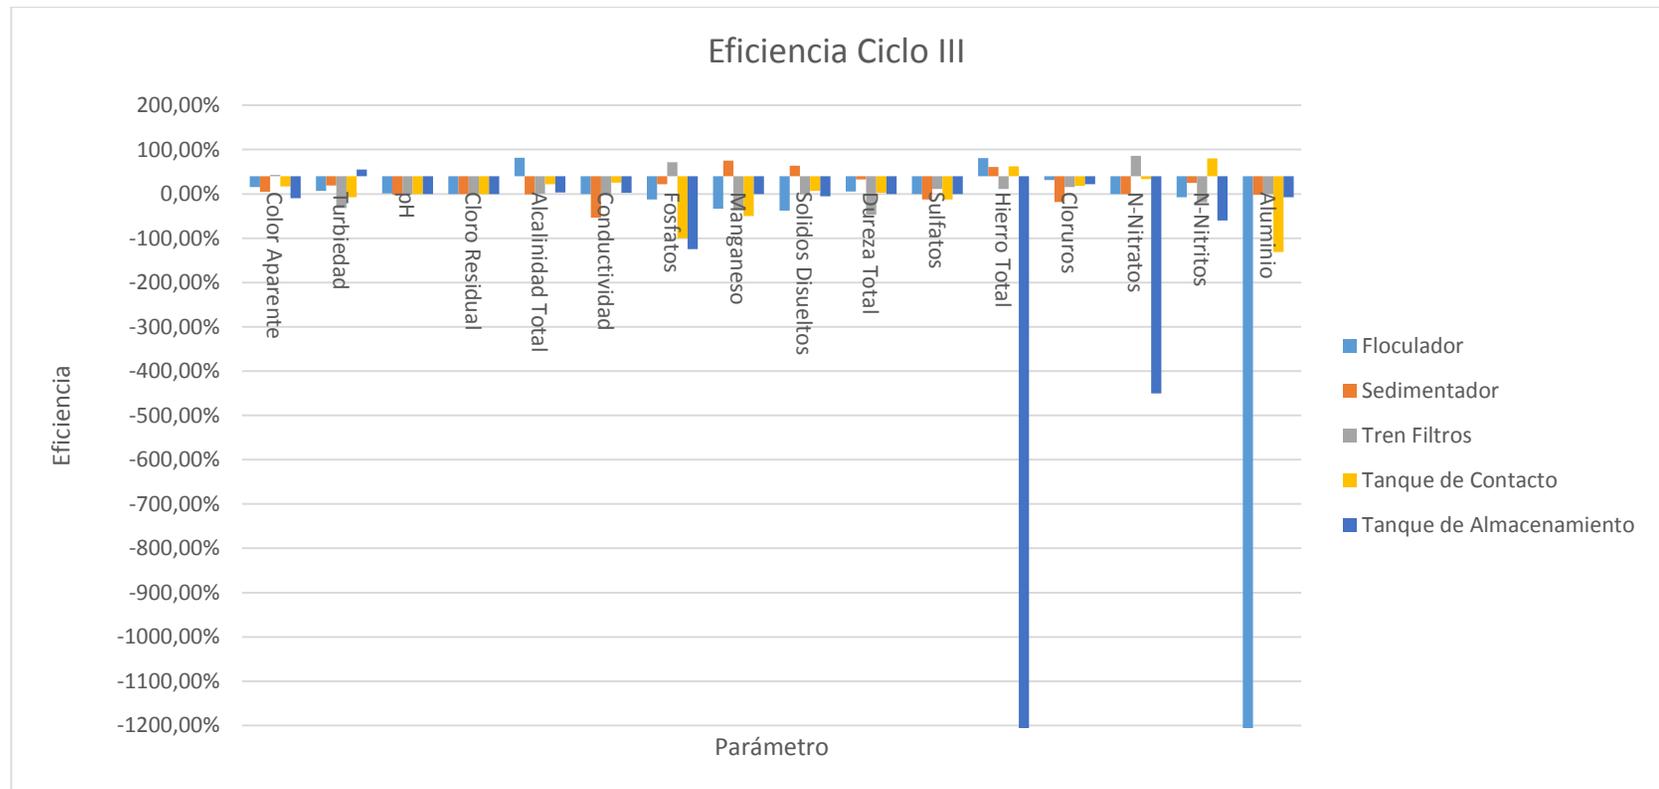
Figura 15 Eficiencia Ciclo III

Según los resultados obtenidos en el ciclo III se evidencia que los componentes de la planta de tratamiento de agua potable de la vereda Toibita presentan deficiencias de remoción, en el Floculador se puede determinar que presenta remoción en los siguientes parámetros: turbiedad, manganeso, sólidos totales, dureza total, sulfatos y nitritos, sin embargo, se presenta aumento en parámetros tales como: color aparente, fosfatos, nitratos y aluminio, en el sedimentador presenta remoción en los siguientes parámetros: turbiedad, color aparente, alcalinidad total, y nitratos, y aumento en fosfatos, manganeso, nitritos y aluminio. Se evidencia que pese a las alternativas presentadas el agua suministrada a los habitantes de la vereda Toibita no es apta para consumo humano.

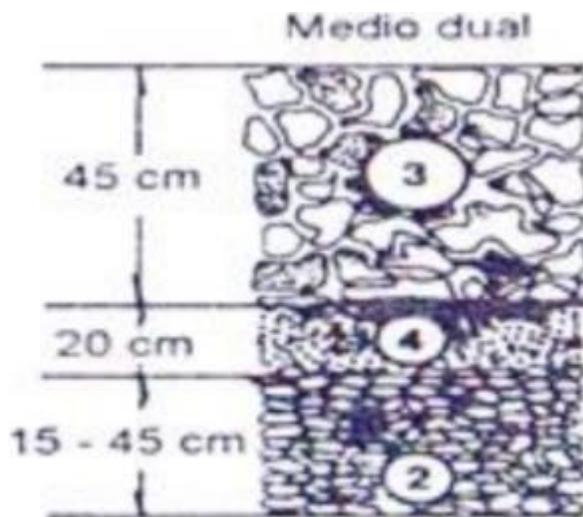
Figura 20 *Cambio de lechos filtrantes*

- **Medio de filtración:** Medio dual
- **Lechos utilizados**
- Antracita: N° 1.5
- Arena Fina: N° 2.6
- Grava
- **Filtro:** A presión

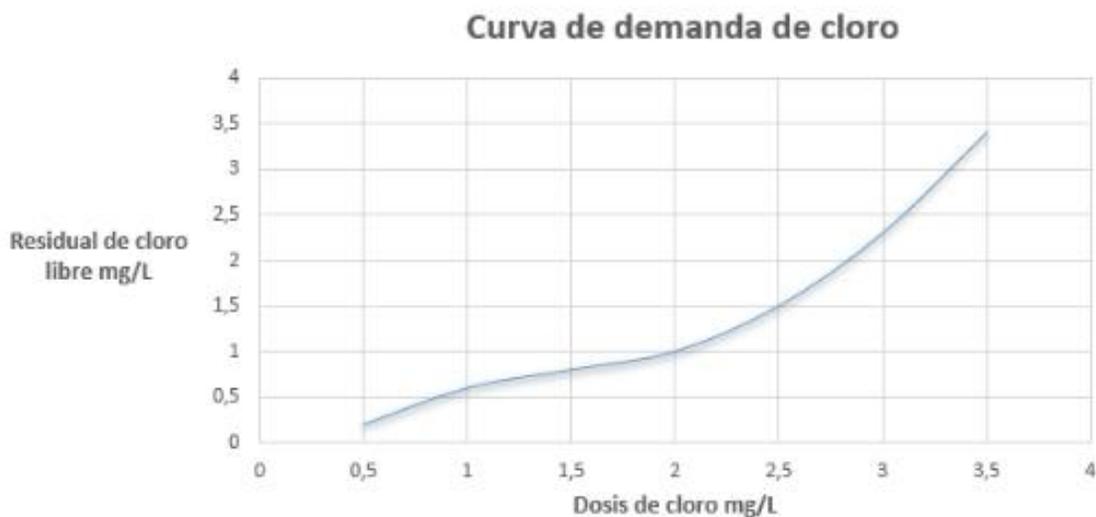
Figura 21 *Curva demanda de Cloro*

Con estos datos se estableció la siguiente curva de demanda para la muestra de agua:

El agua captada de la quebrada Toibita presenta buenas características físicas (turbiedad y color) como pequeñas cantidades de agentes reductores de hierro y manganeso. Lo que se evidencia en el proceso de potabilización de la planta en el cual se realiza floculación, sedimentación, filtración, desinfección y almacenamiento. Esto permite deducir que la demanda de cloro sea baja.

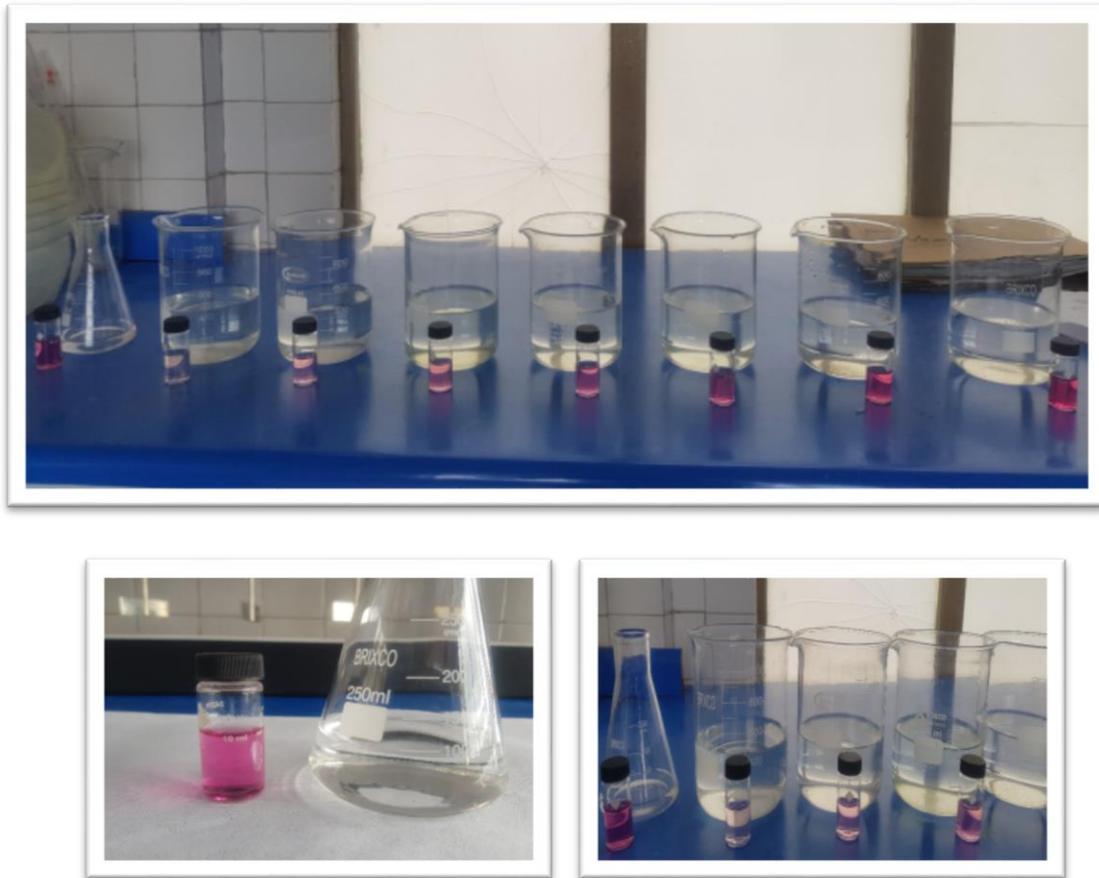
Figura 22 *Demanda de Cloro*

Los resultados obtenidos se evidencian en los resultados del ciclo IV
